# Rapport

## Biotopvårdsåtgärder i Vassara- och Lina älvar 2016-2020

### Kulturdokumentation

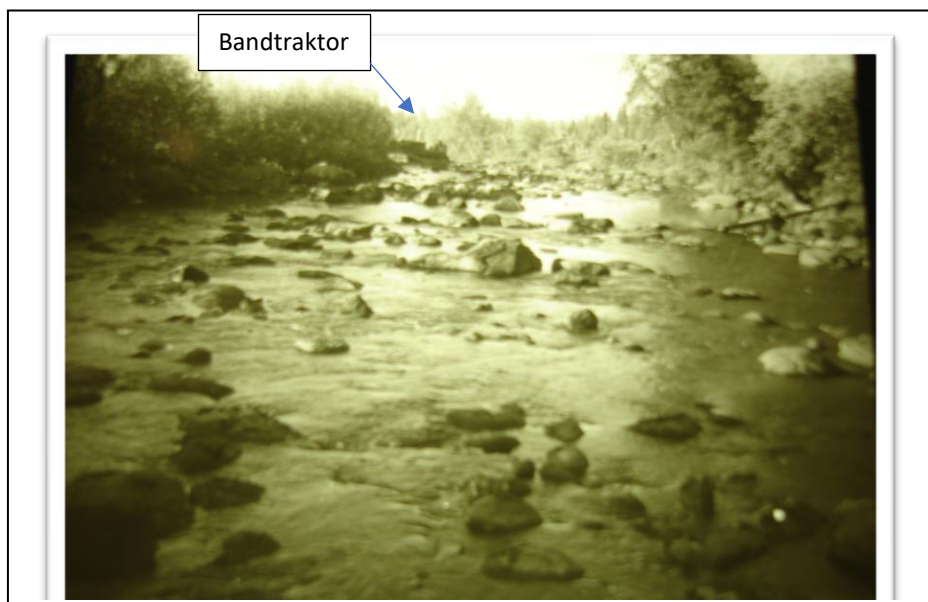
Bild 3. Påbörjad rensning av stenmaterial med bandtraktor i Arrojoki, Kalixälvens vattensystem, i samband med flottningstidens inledning. Fotograf: Okänd

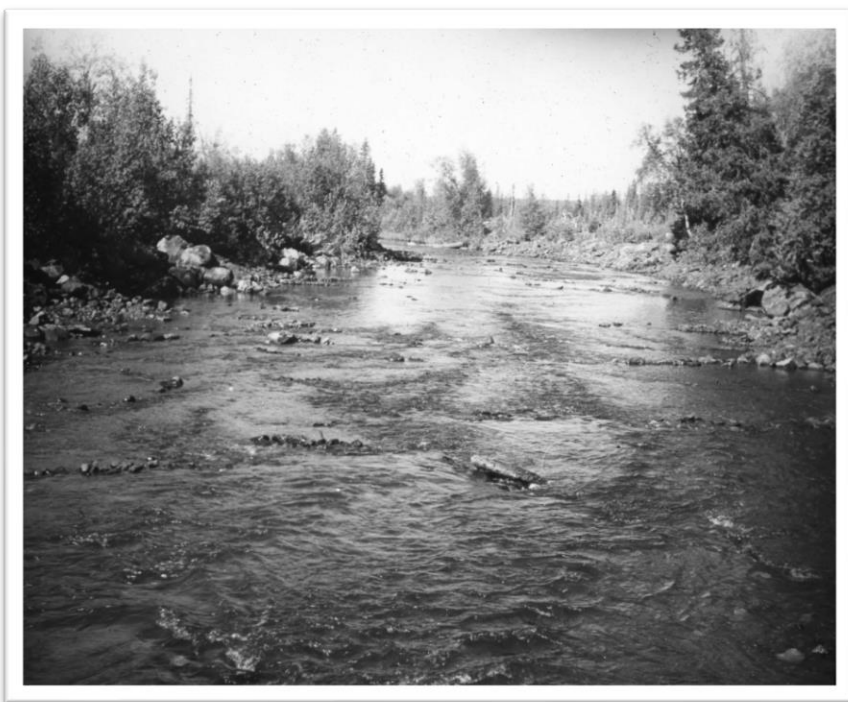
Bild 4. Arrojoki, samma lokal som bild 1, men efter rensningen av stenmaterial som utförts för att underlätta flottningen av timmer i vattendraget. Fotograf: Okänd

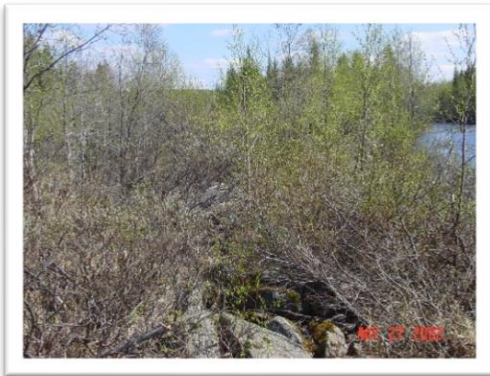
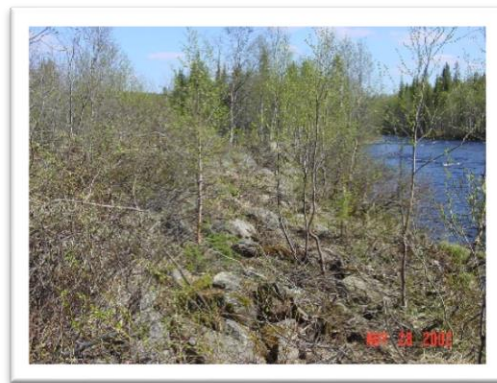
Bild 5-6. Exempelbild. Före och efter rökning av träd och sly på uppschaktat stenmaterial som tidigare legat i vattendraget. Det görs för att bättre se hur mycket stenmaterial som skall återutsättas. Rökning före åtgärd har inte gjorts i alla lokaler utan i många fall har grävmaskinen gjort det i samband med att åtgärd skall göras utifrån hur det ser ut och om behov funnits för att kunna komma åt stenmaterialet.

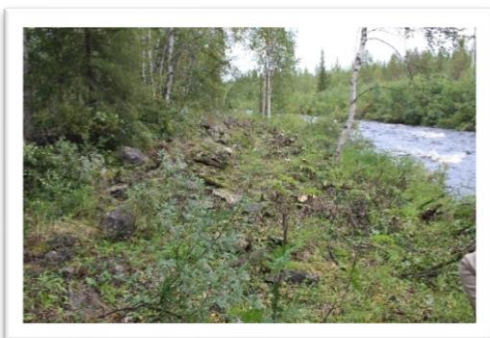
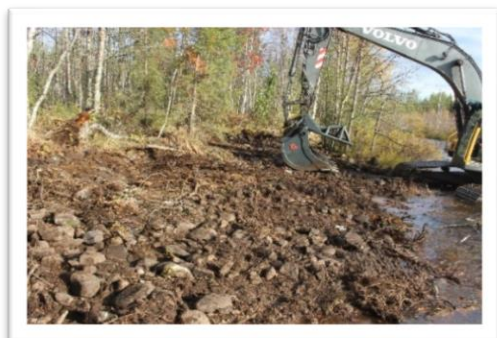
Bild 7-8. Efter framrökning av stenmaterialet återutsätts det i älven. Högra bilden visar på hur det ser ut när stenmaterialet har tagits ut i vattendraget och den miljö som med tiden nu kommer att återtas av växter, sly och skog.

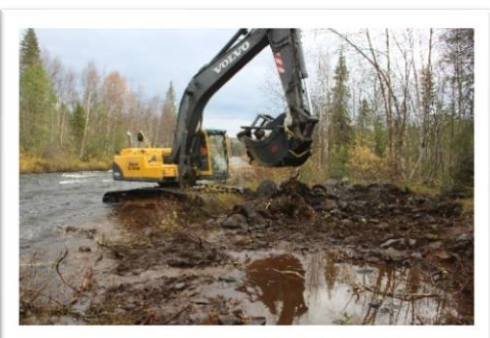
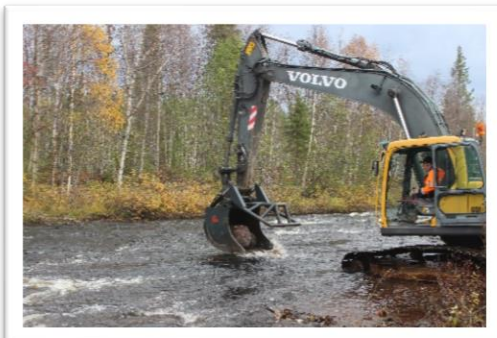
Bild 9-12. Exempel på återutsättning av en gång uppschaktat stenmaterial, utjämning av strandzon efter uttag samt bild 12, 2 år efter åtgärderna har återetablering av växtlighet påbörjat.

Till ca 95 % är stenmaterialet efter dessa två älvar uppschaktat med bandtraktor utefter de flottledsrensade forsarna, med få undantag. Stenmaterialet i Vassara- och Lina älvar som återutsatts har uteslutande bestått av stenvallar, stenhögar och block. Det är inte lätt att på ett bra sätt kunna fotografera långa sträckor av likvärdigt enformigt upplagda stenmaterial (uppträckta stenhögar, korta stenvallar, block m.m.) innan man påbörjat att återställa vattendraget. Vi har fotograferat efter bästa förmåga utifrån lokala förhållandena. Eftersom det sett likadant ut från lokal till lokal så har vi inte lagt så stor vikt vid att fotografera alla objekt så noggrant, mer än foton före och efter åtgärd, där kan man bl.a. se hur strandområdet där materialet legat snabbt återtagits av växtlighet.

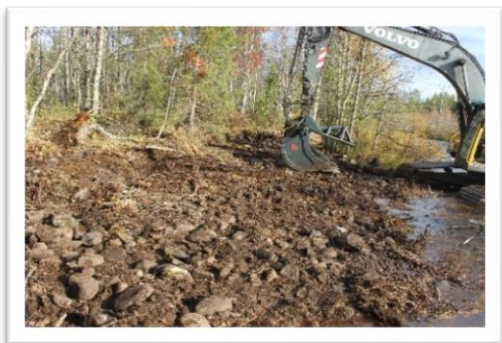
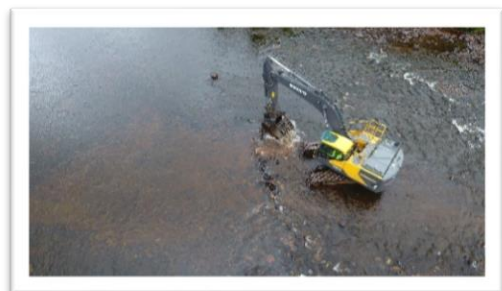
Bild 13. Uppluckring av lekområde med maskin i forsacke före manuell finjustering.

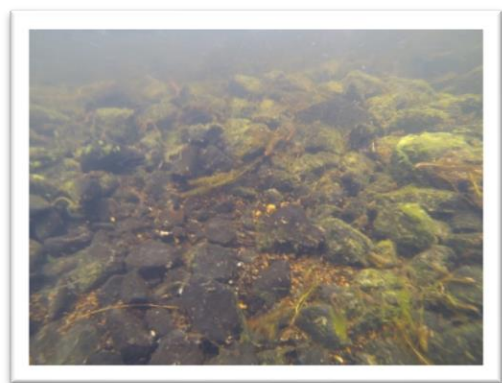
Bild 14. Före uppluckring och iordningsställande av lekområde.

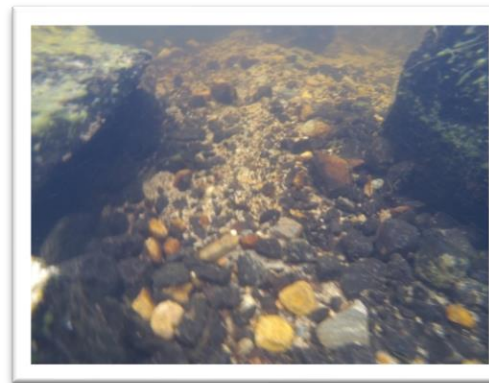
Bild 15. Färdigställt lekområde. Finjustering görs oftast för hand med speciellt framtagna verktyg.

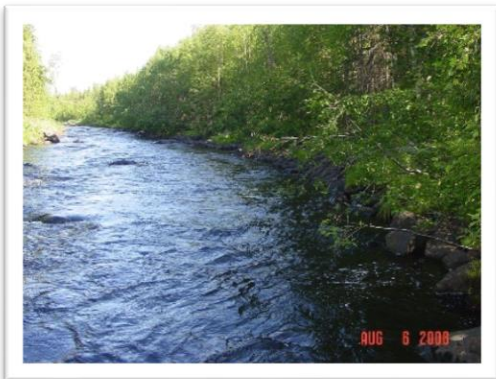
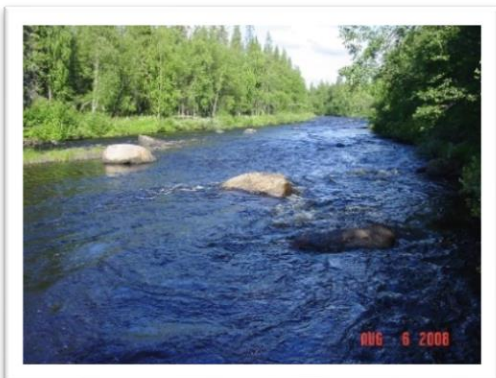
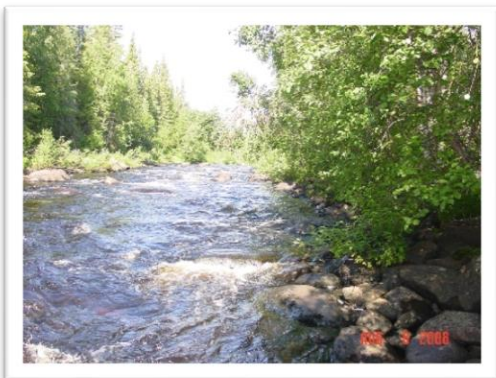
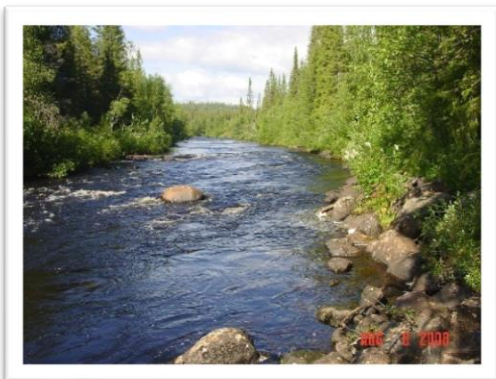
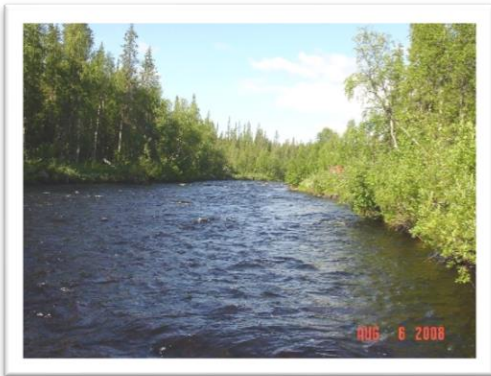
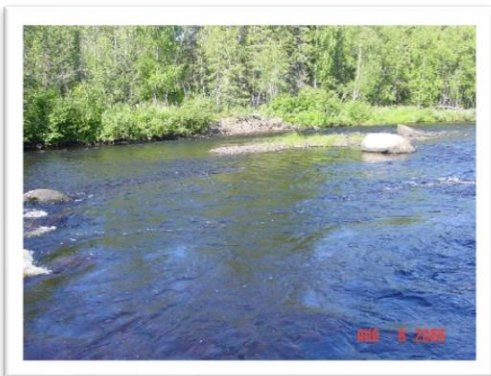
Foto före och efter åtgärd

Före

Konstruktion: Bandtraktorupplagda stenhögar, stenvallar.  
Totalt återutsatt stenmaterial; Längd: 1965 m. Bredd: 3 m. Höjd: 0,5 m. Volym: 2 947 m<sup>3</sup>.  
Antal anlagda lekområden: 52

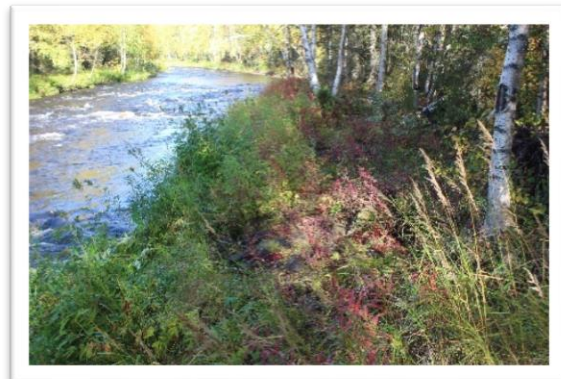
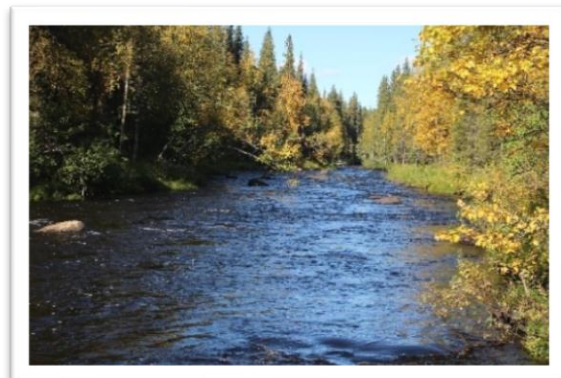
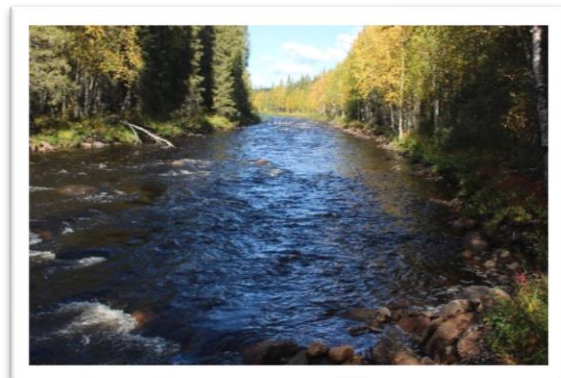
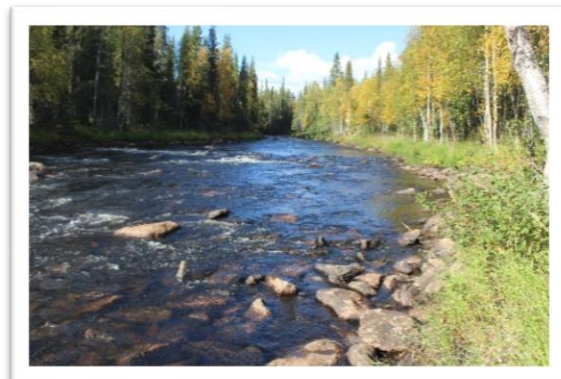
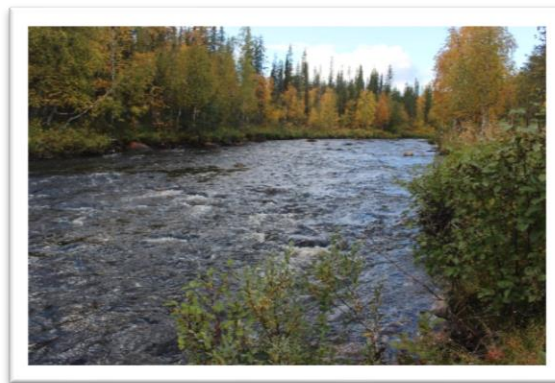
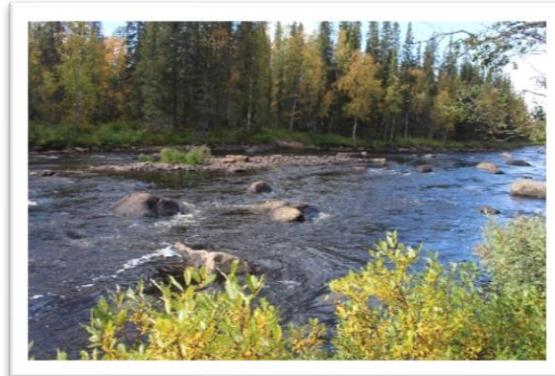
Efter

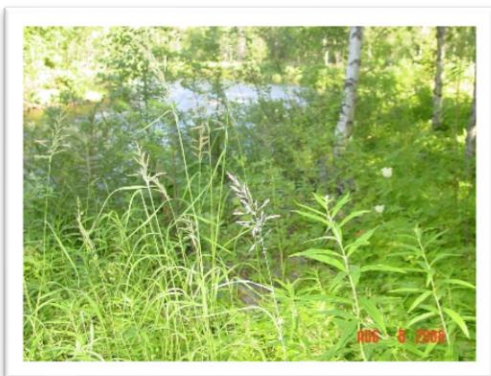
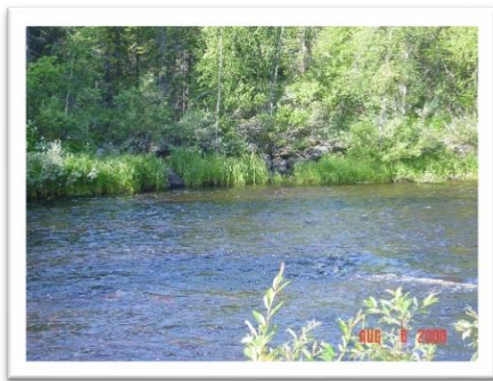
### Foto före och efter åtgärd

Före

Konstruktion: Bandtraktorupplagda stenhögar, stenvallar.

Totalt återutsatt stenmaterial; Längd: 388 m. Bredd: 1,5 m. Höjd: 0,6 m. Volym: 350 m<sup>3</sup>.

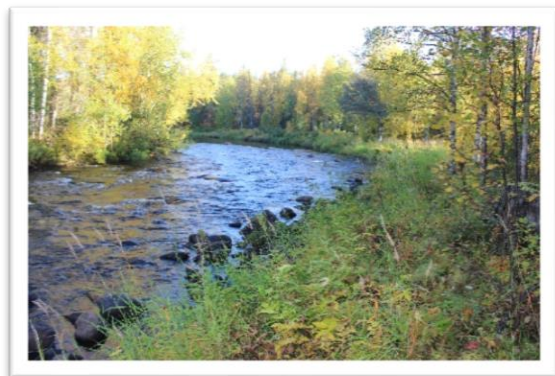
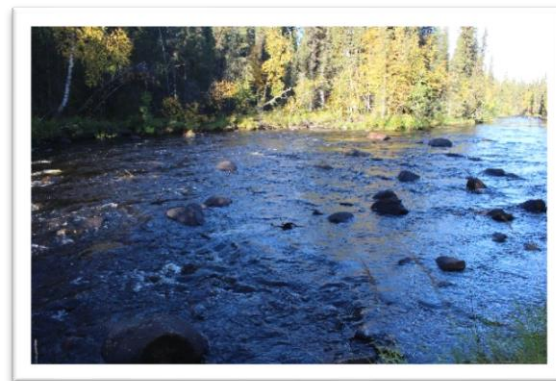
Efter

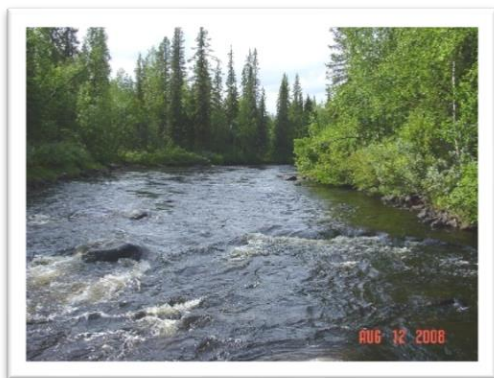
### Foto före och efter åtgärd

Före

Konstruktion: Bandtraktorupplagda stenhögar.

Totalt återutsatt stenmaterial; Längd: 81 m. Bredd: 2 m. Höjd: 0,5 m. Volym: 81 m<sup>3</sup>.

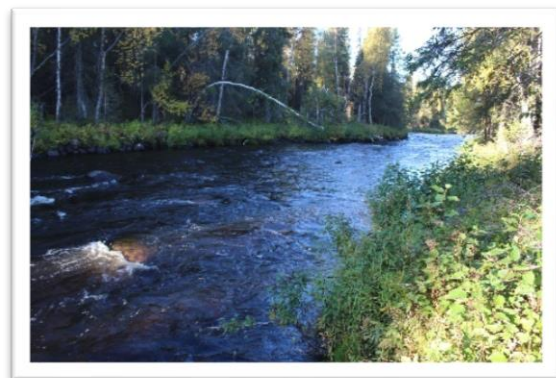
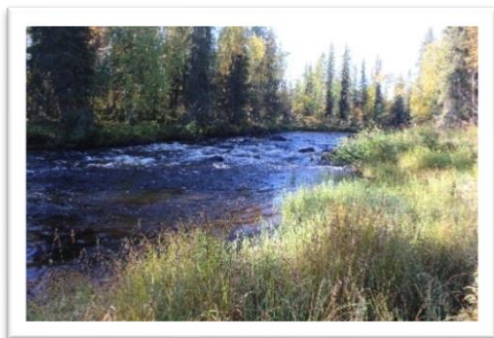
Efter

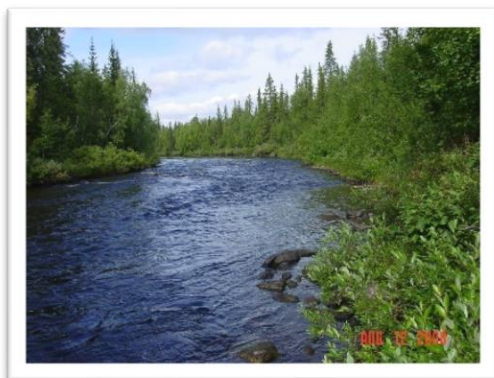
### Foto före och efter åtgärd

Före

Konstruktion: Bandtraktorupplagda stenhögar, små korta stenvallar.

Totalt återutsatt stenmaterial; Längd: 94 m. Bredd: 1 m. Höjd: 0,5 m. Volym: 47 m<sup>3</sup>.

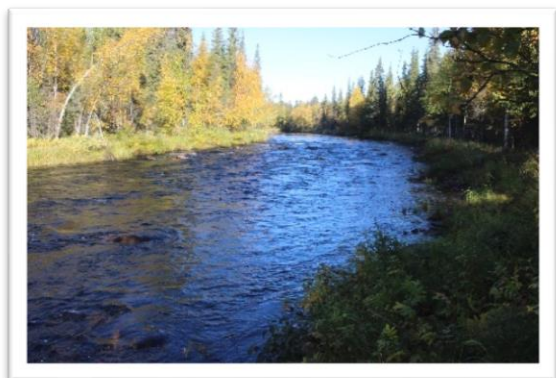
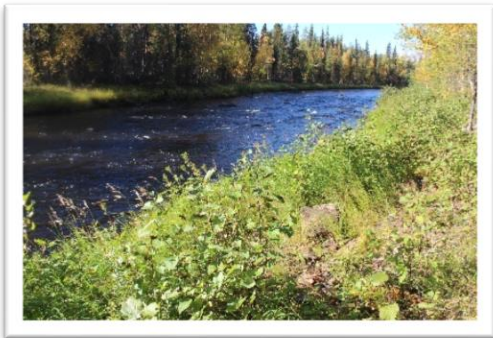
Efter

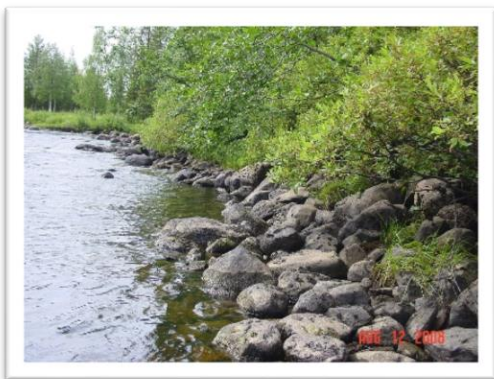
Foto före och efter åtgärd

Före

Konstruktion: Bandtraktorupplagda stenhögar, stenvallar.

Totalt återutsatt stenmaterial; Längd: 102 m. Bredd: 2 m. Höjd: 0,6 m. Volym: 122 m<sup>3</sup>.

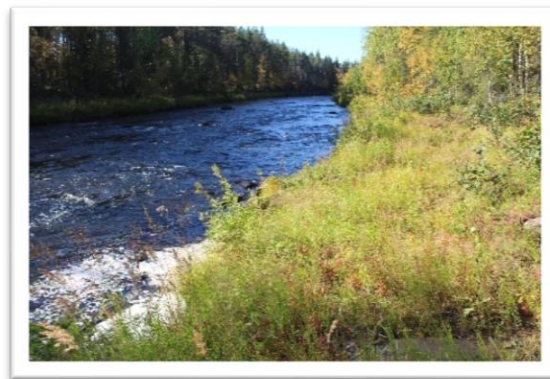
Efter. Växtligheten återkommer snabbt.

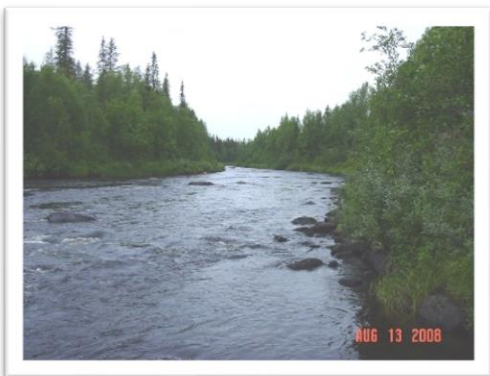
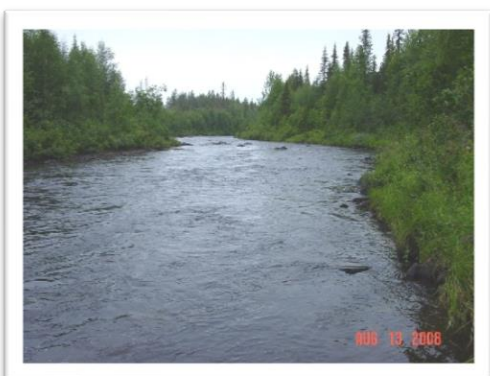
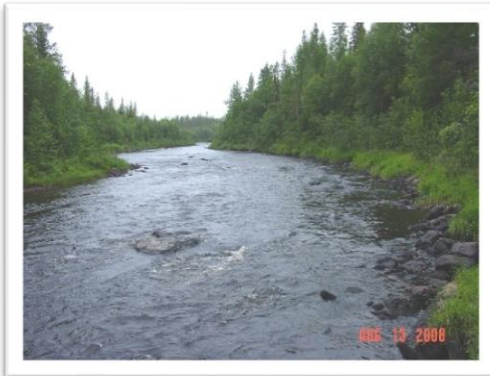
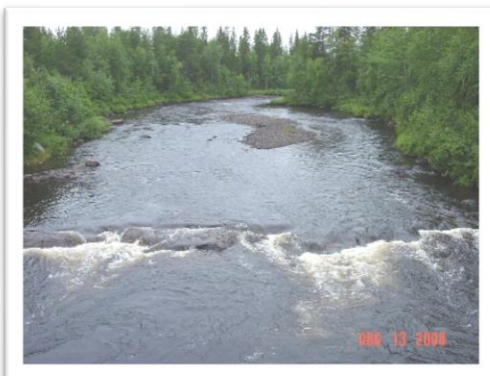
## Foto före och efter åtgärd

Före

Konstruktion: Bandtraktorupplagda stenhögar, små stenvallar, block.

Totalt återutsatt stenmaterial; Längd: 1 620 m x 50 %. Bredd: 1 m. Höjd: 0,6 m.

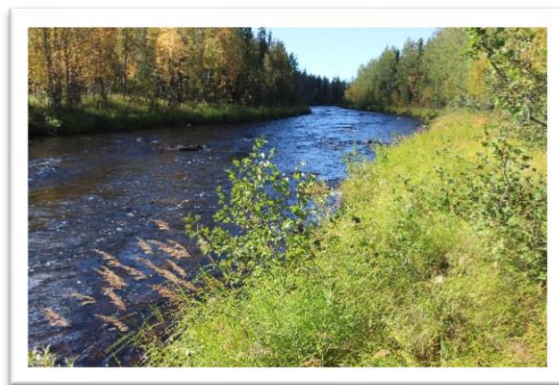
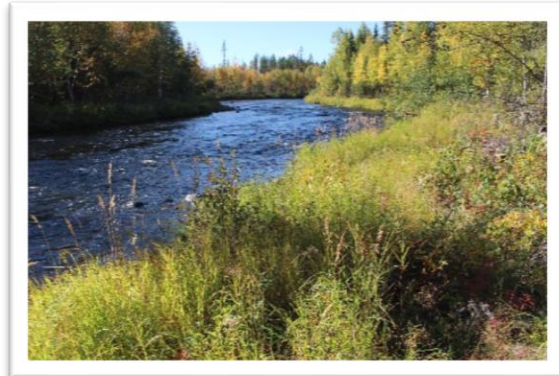
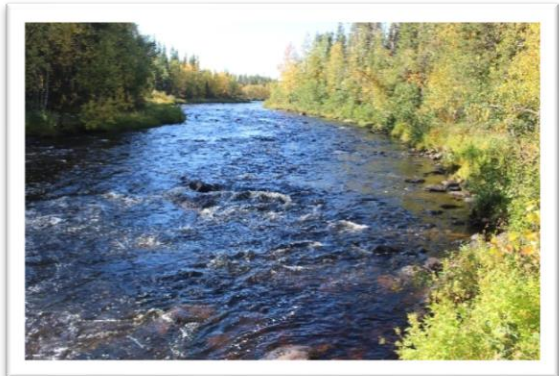
Efter

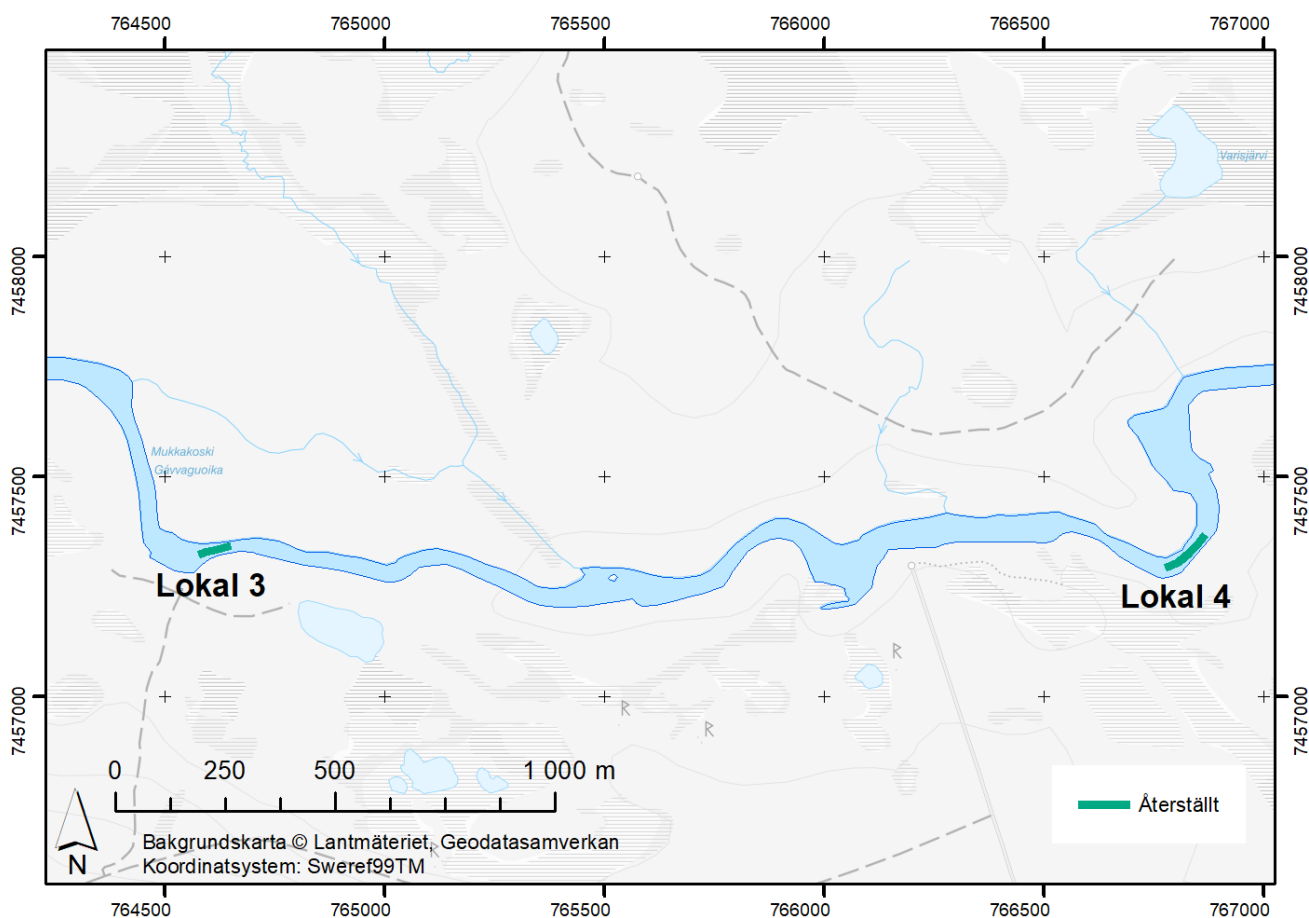
#### **Karta för lokal 3 och 4**

#### **Lokal 3,** Nedströms Mukkakoski, Liikavaara

Konstruktion: Bandtraktorupplagda stenhögar, stenvallar.

Totalt återutsatt stenmaterial; Längd: 82 m. Bredd: 7 m. Höjd: 0,6 m. Volym: 344 m<sup>3</sup>

30 m uppströms forsnacken och ner till forsbörjan finns anlagda lekområden på norra sidan.

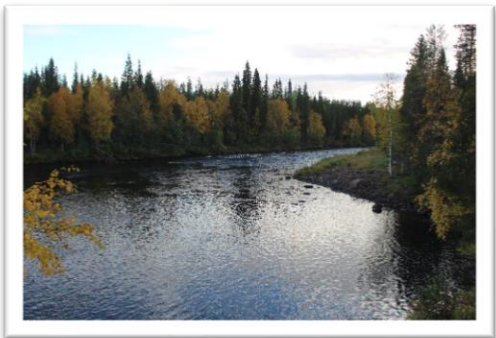
Efter. Foto taget från selet uppströms forsen och ned mot denna.

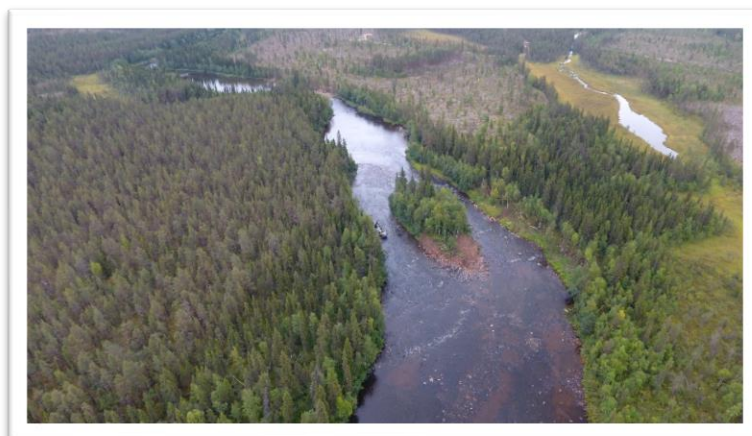
Drönbild efter åtgärder. Ljusbruna partier i vattnet är anlagda lekgränder. Ljusbruna partier på ön är där uppschaktat stenmaterial legat och nu återutsatts i älven.

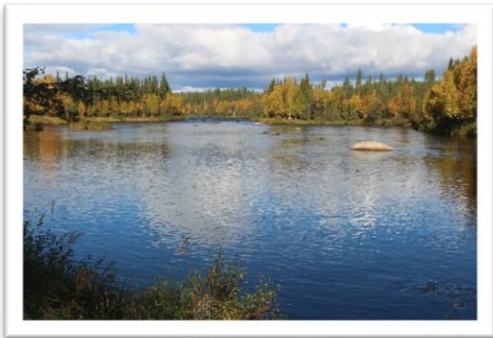
I det strömsatta selet mellan forsarna har man luckrat upp bottnen och placerat ut större stenblock.

Efter. Foto på anlagda lekområden intill de synliga stenarna mellan forsarna lokal 6 och 7.

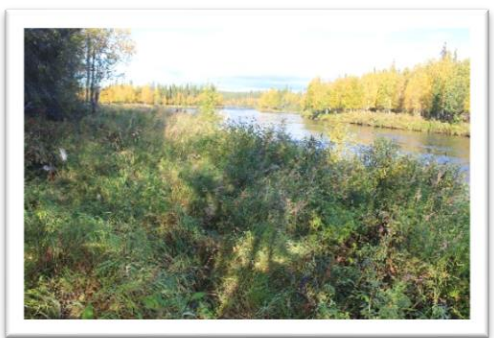
Efter. Foto på där stenmaterial legat och den snabba återväxten av gräs och buskar på 2 år.

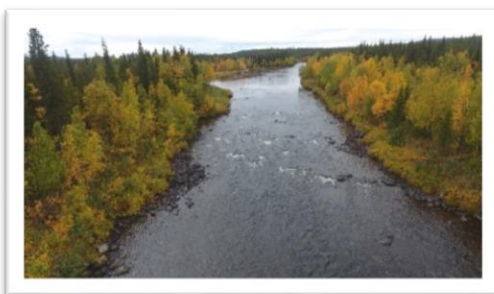
Konstruktion: Bandtraktorupplagda stenhögar, stenvallar, block.

Före. Drönbild.

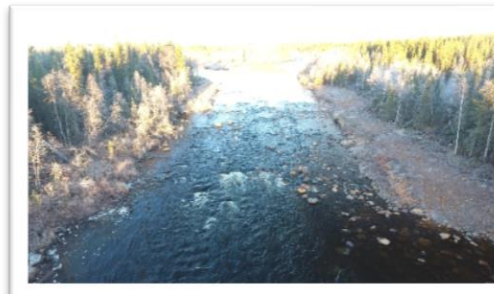
Efter. Drönbild.

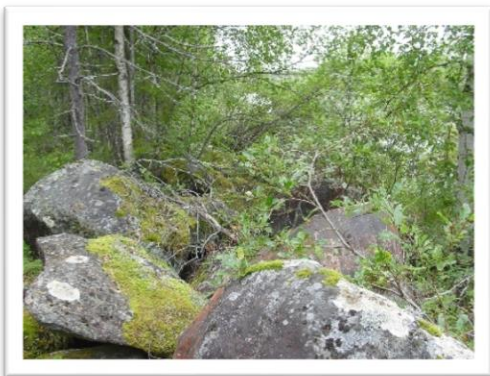
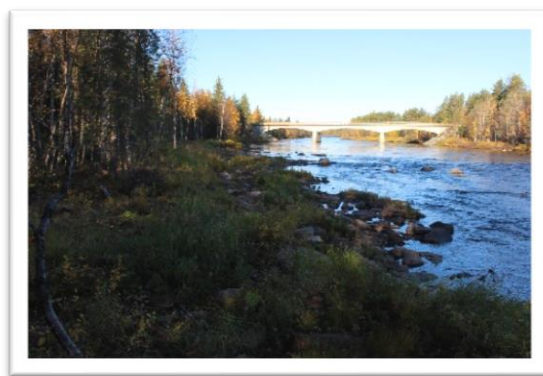
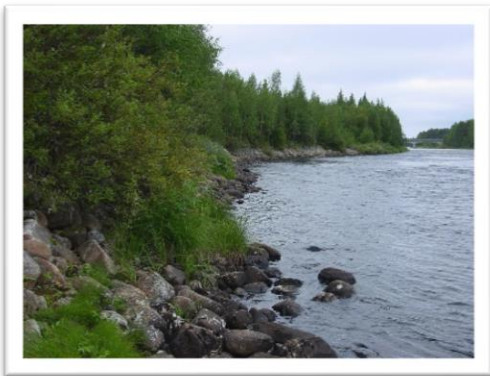
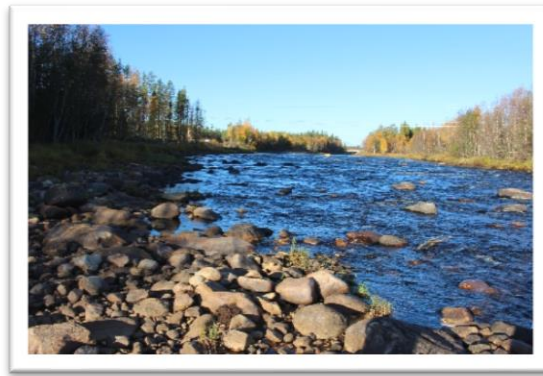
Konstruktion: Bandtraktorupplagda stenhögar, stenvallar, block.

Totalt återutsatt stenmaterial, del 1; Längd: 100 m. Bredd: 2 m. Höjd: 1 m. Volym: 200 m<sup>3</sup>

Totalt återutsatt stenmaterial, del 2; Längd: 530 m. Bredd: 5 m. Höjd: 0,6 m.

## Foto före och efter åtgärd

Före

Efter

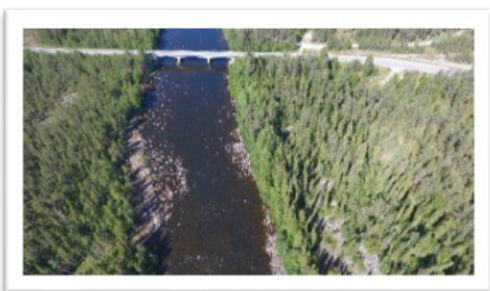
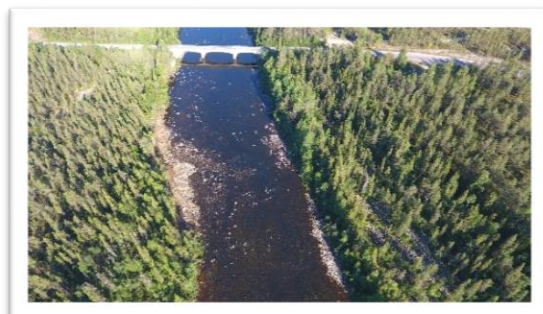
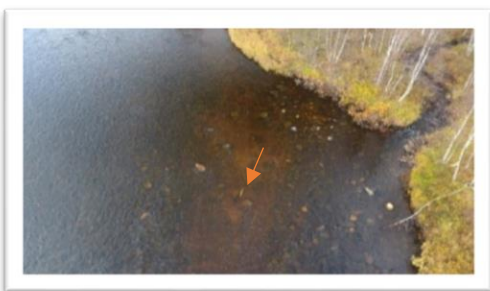
Före. Drönbild.

Efter. Drönbild

Efter. I det anlagda lekområdet, ljusbruna, står en lax invid en större sten och förbereder lek.

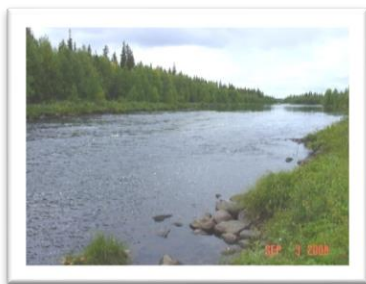
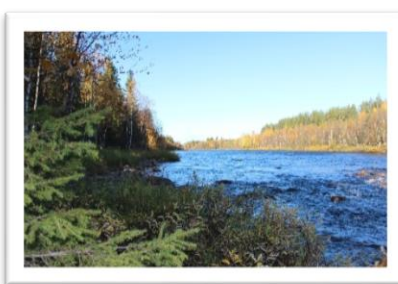
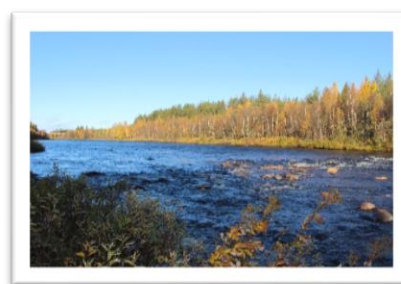
Konstruktion: Bandtraktorupplagda stenhögar, små korta stenvallar, block.

Totalt återutsatt stenmaterial; Längd: 33 m. Bredd: 2 m. Höjd: 0,5 m. Volym: 33 m<sup>3</sup>

### Foto före och efter åtgärd

Före

Efter

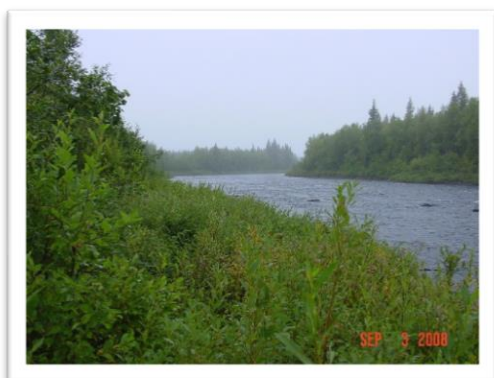
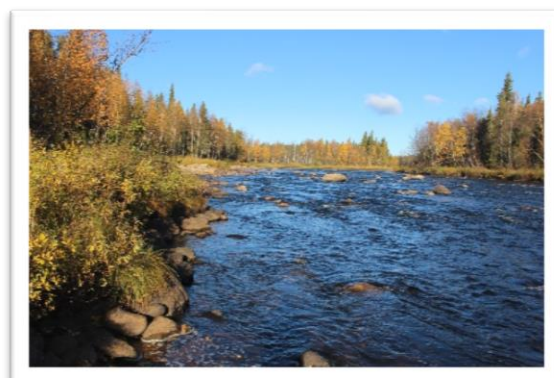
Konstruktion: Bandtraktorupplagda stenhögar, stenvallar.

Totalt återutsatt stenmaterial; Längd: 272 m minus 100 m sel). Bredd: 5 m. Höjd: 0,6 m.

### Foto före och efter åtgärd

Före

Efter

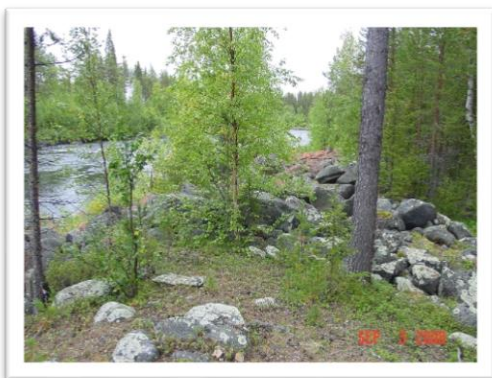
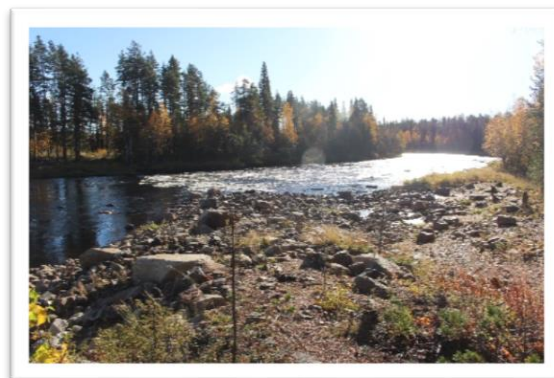
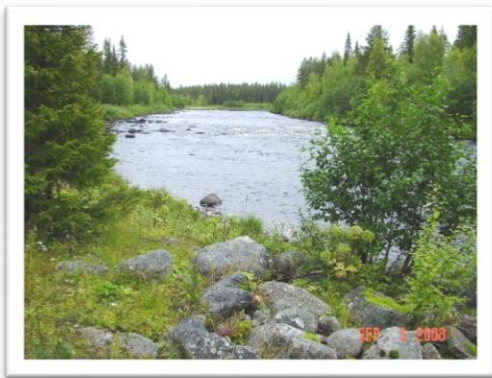
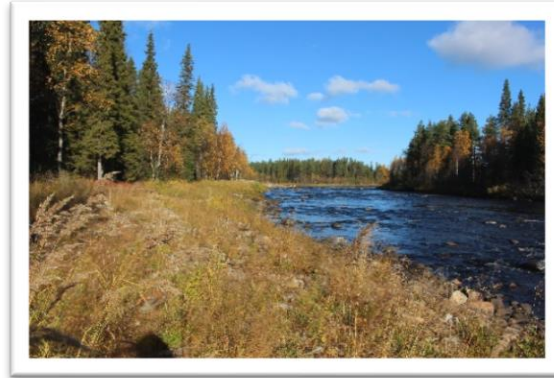
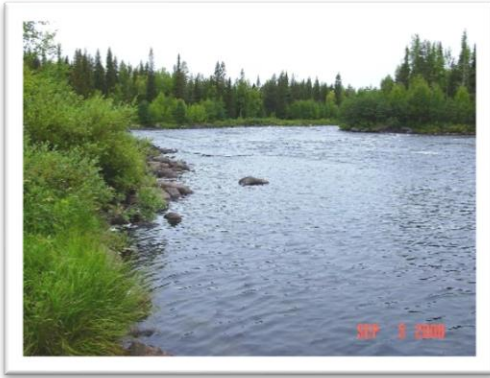
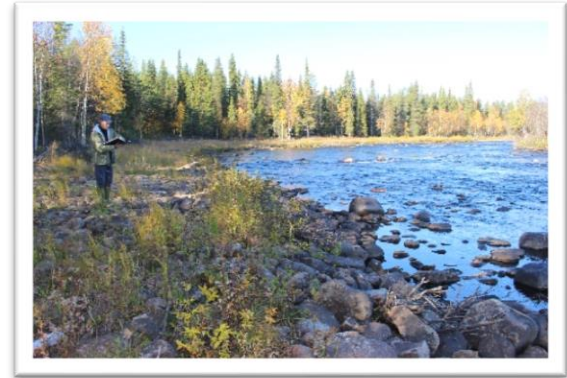
Konstruktion: Bandtraktorupplagda stenhögar, stenvallar, block.

Totalt återutsatt stenmaterial; Längd: 321 m. Bredd: 5 m. Höjd: 0,7 m. Volym: 1123,5 m<sup>3</sup>

## Foto före och efter åtgärd

Före

Efter

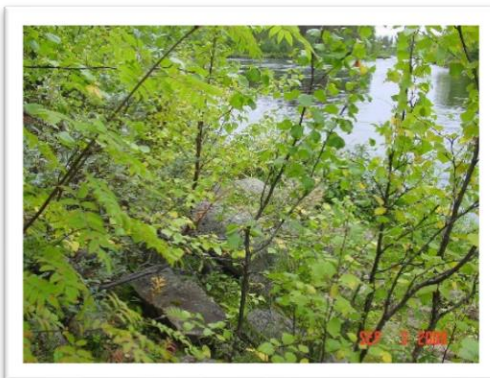
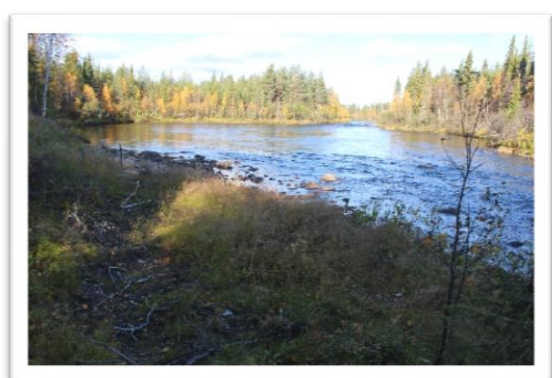
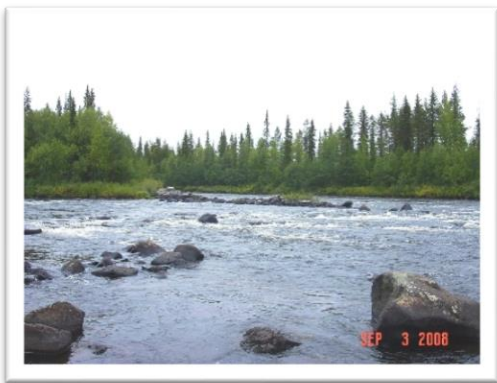
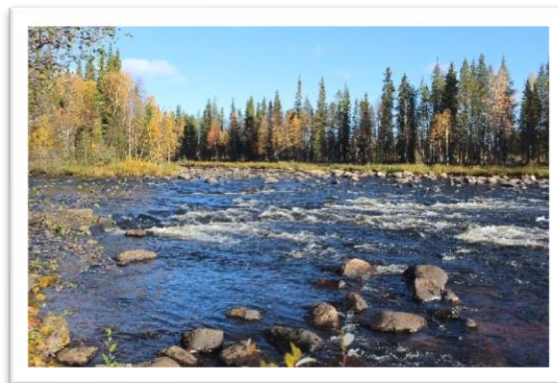
Konstruktion: Bandtraktorupplagda stenhögar, stenvallar.

Totalt återutsatt stenmaterial; Längd: 115 m. Bredd: 10 m. Höjd: 0,6 m. Volym: 690 m<sup>3</sup>

Foto före och efter åtgärd

Före

Efter

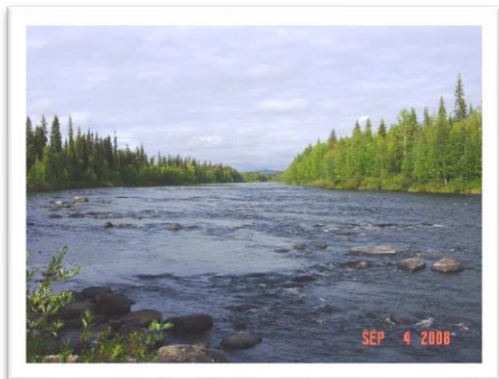
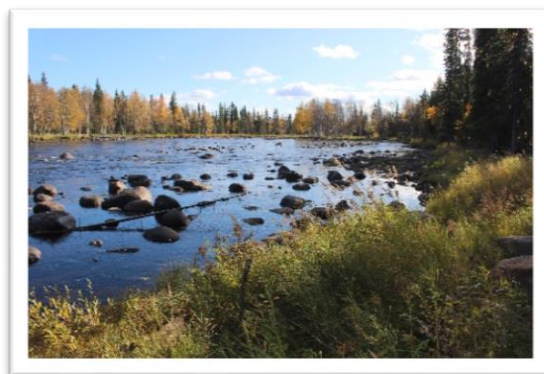
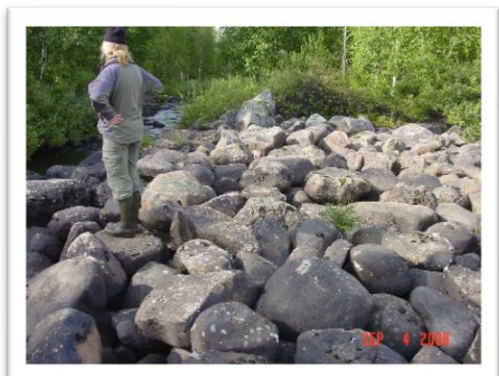
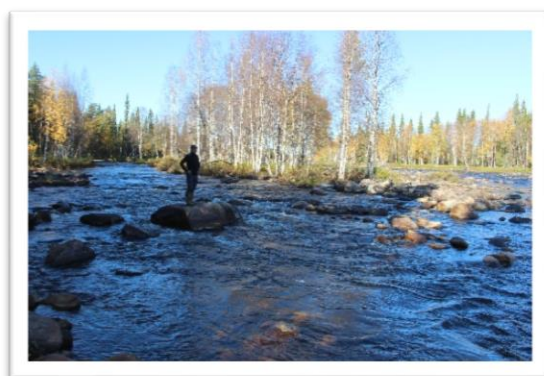
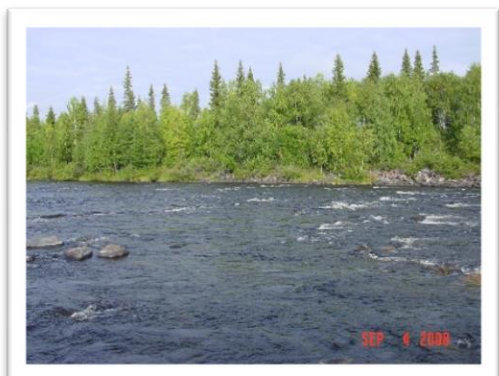
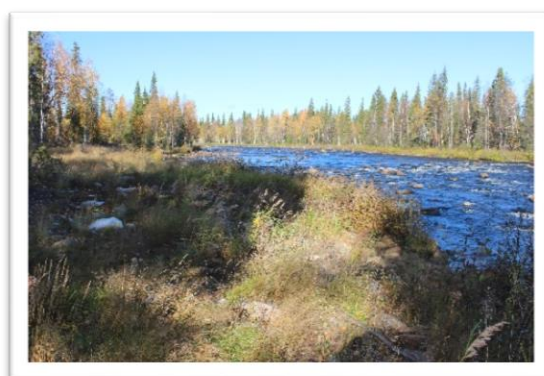
Konstruktion: Bandtraktorupplagda stenhögar, stenvallar, block. Delvis stängd sidogren.

Totalt återutsatt stenmaterial, del 1; Längd: 350 m. Bredd: 10 m. Höjd: 2 m. Volym: 7000 m<sup>3</sup>

Återställd längd i vattendraget: 650 m – 170 m = 480 m. Öppnad sidogren.

Foto före och efter åtgärd

Före

Efter

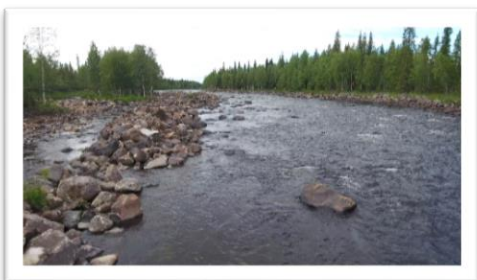
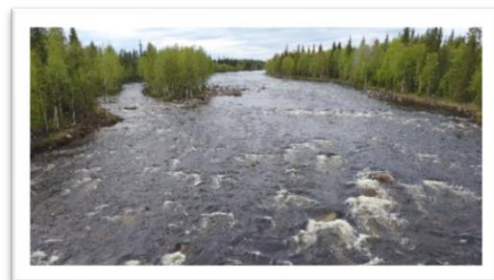
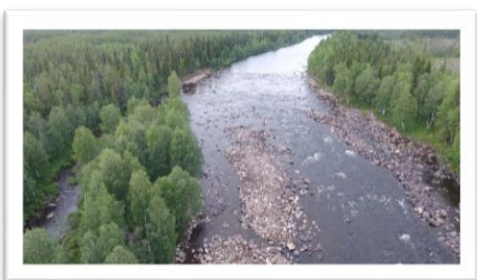
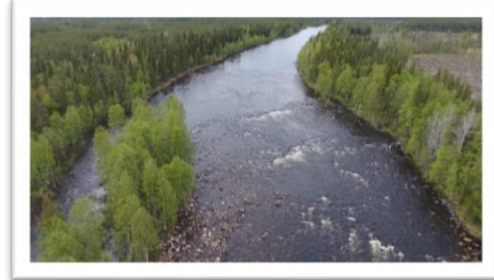
Drönbild före

Drönbild efter

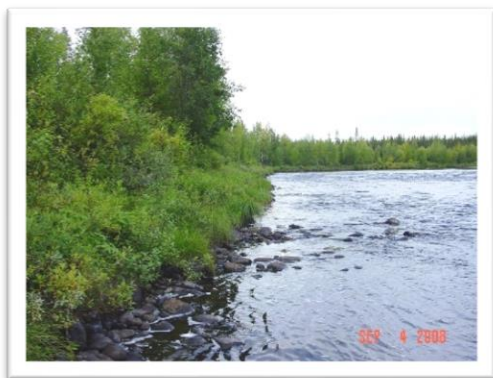
Konstruktion: Bandtraktorupplagda stenhögar, stenvallar, block.

Totalt återutsatt stenmaterial; Längd: 114 m. Bredd: 5 m. Höjd: 1 m. Volym: 570 m<sup>3</sup>

## Foto före och efter åtgärd

Före

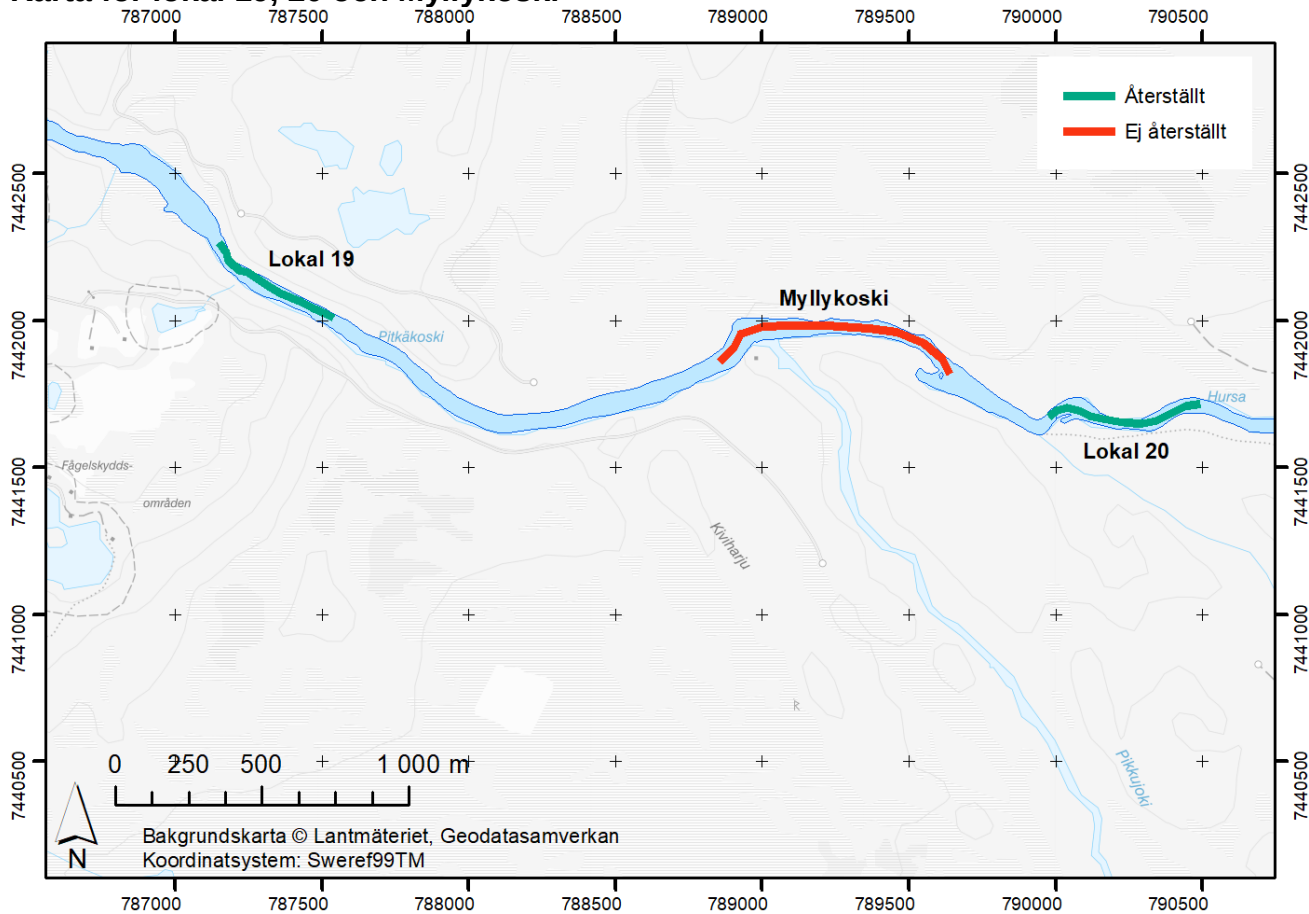
### Karta för lokal 19, 20 och Myllykoski

Konstruktion: Bandtraktorupplagda stenhögar, block.

Totalt återutsatt stenmaterial; Längd: 100 m. Bredd: 10 m. Höjd: 5 m. Volym: 5000 m<sup>3</sup>

Antal anlagda lekområden: 3

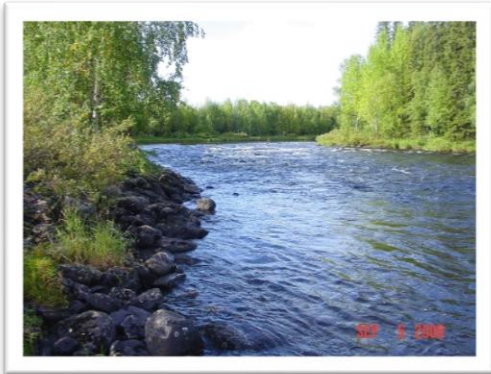
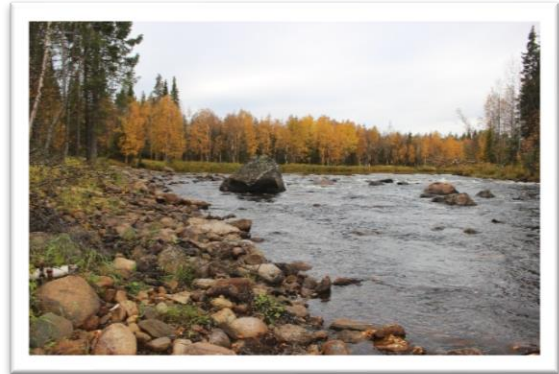
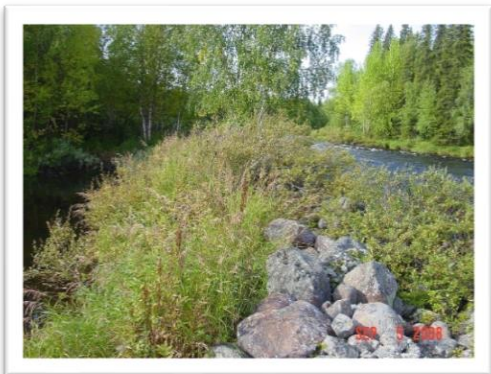
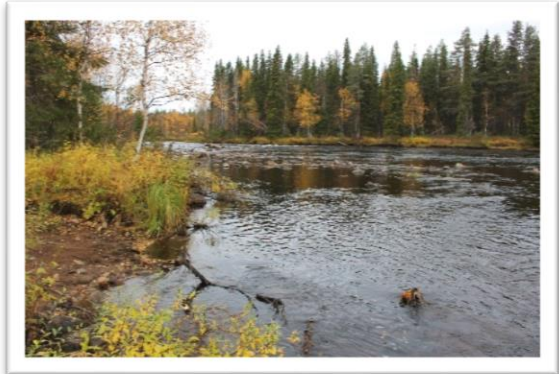
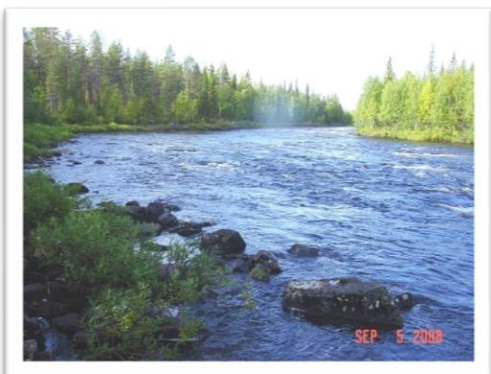
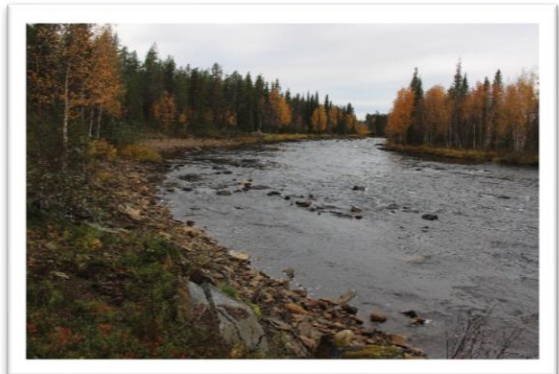
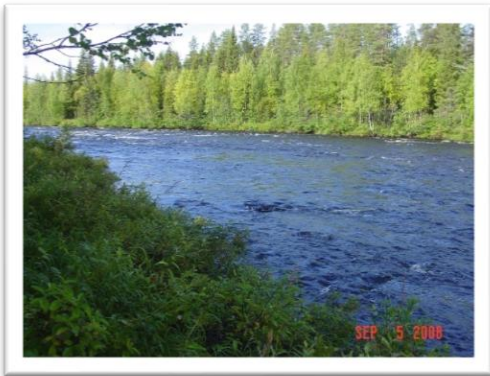
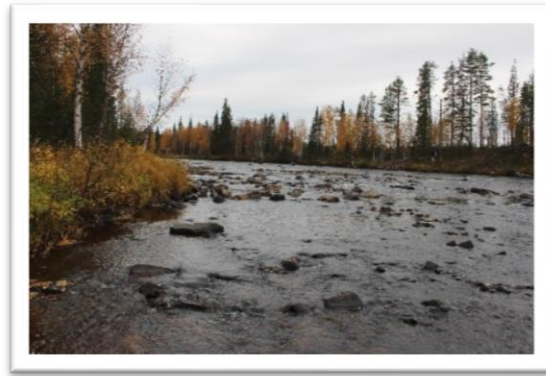
Foto före och efter åtgärd

Konstruktion: Bandtraktorupplagda stenhögar, stenvallar, block.

Totalt återutsatt stenmaterial; Längd: 548 m. Bredd: 5 m. Höjd: 1 m. Volym: 2740 m<sup>3</sup>

Antal anlagda lekområden: 43

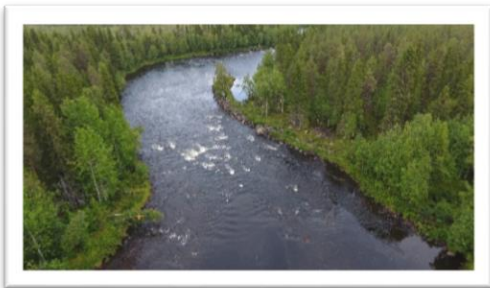
Före  
Drönbild uppifrån forsnacken och nedströms

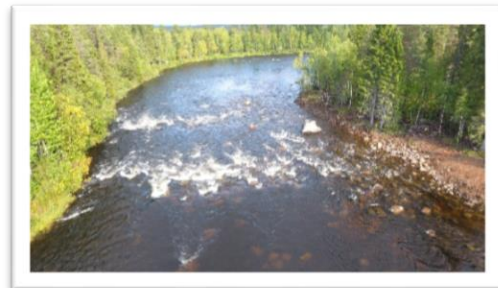
Efter  
Drönbild uppifrån forsnacken och nedströms
