# Rapport

## Biotopvårdsåtgärder i Vassara- och Lina älvar 2016-2020

### Kulturdokumentation

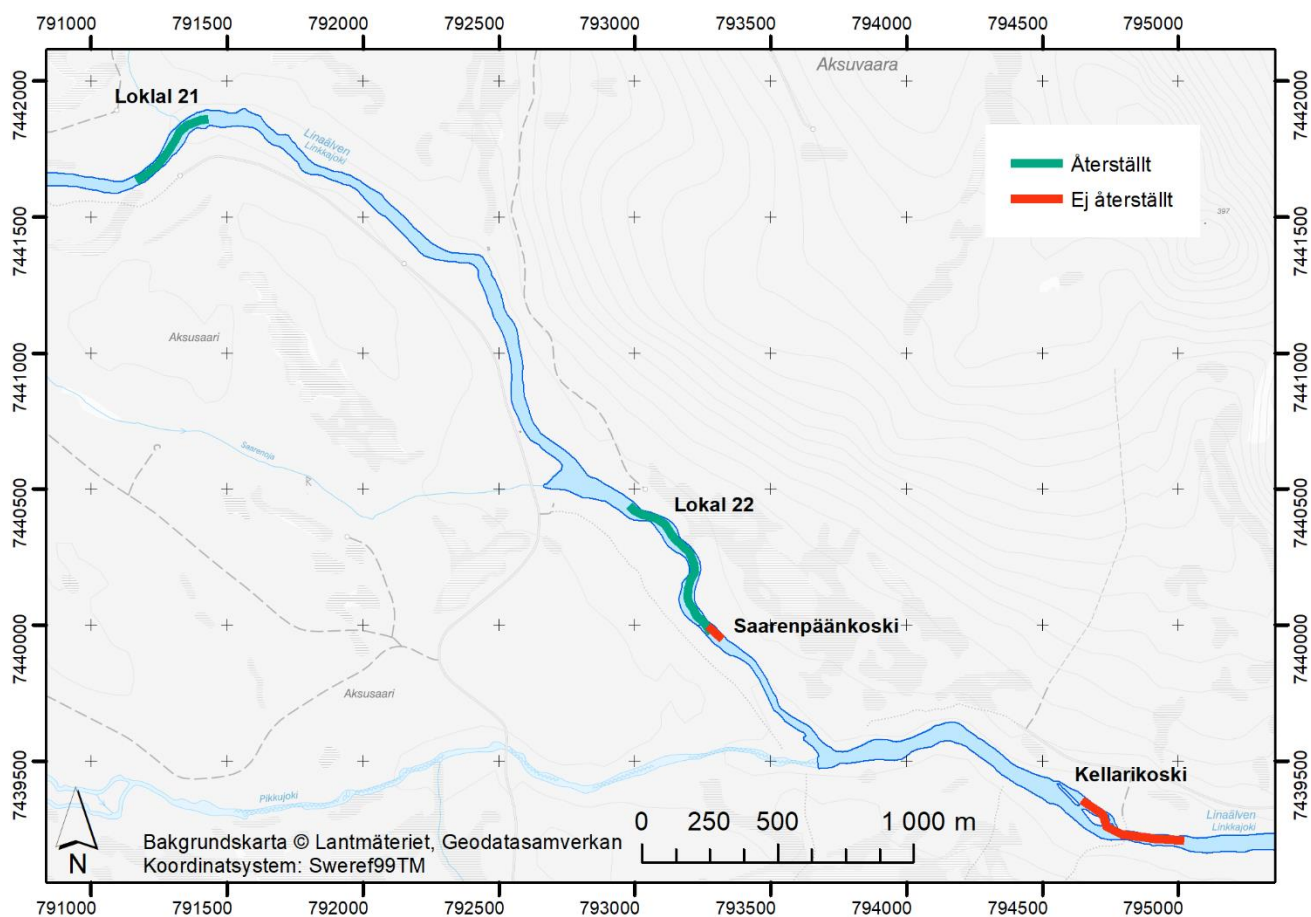
## Karta för lokal 21, 22 och Kellarikoski

Konstruktion: Bandtraktorupplagda stenhögar, små stenvallar, block.

Totalt återutsatt stenmaterial; Längd: 1325 m -1000 m (sel eller inget material). Bredd: 5 m.

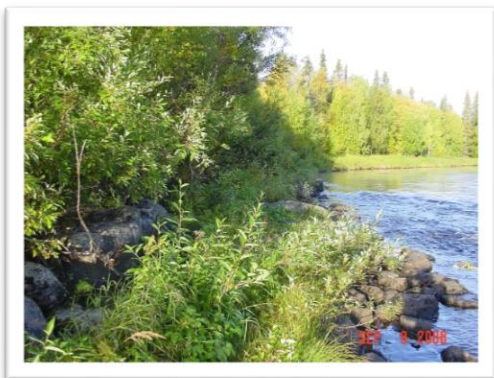
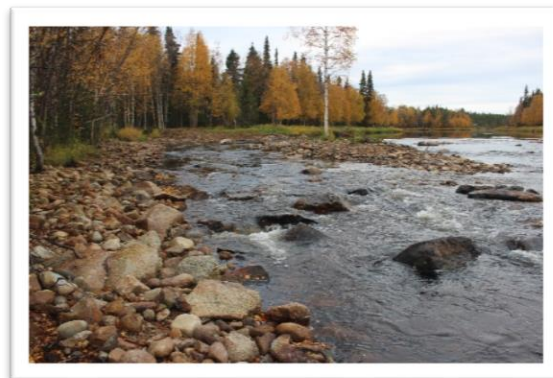
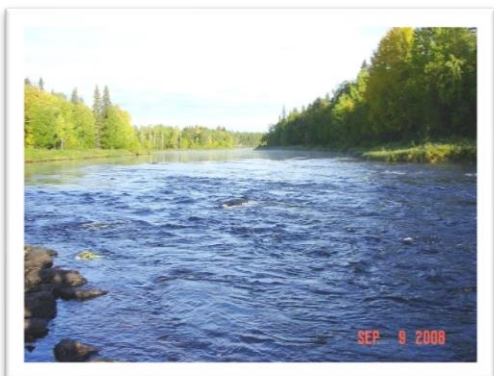
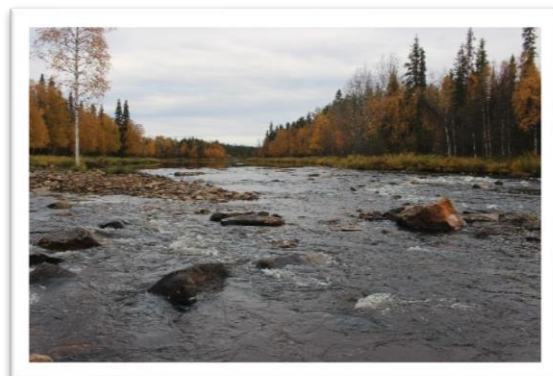
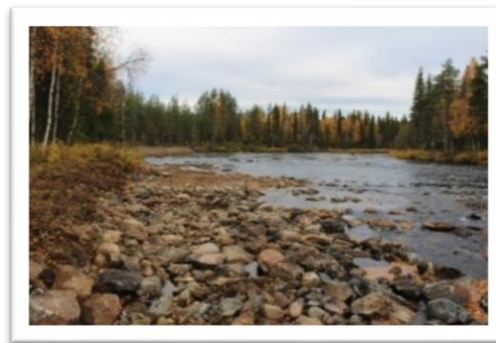
Foto före och efter åtgärd

Konstruktion: Bandtraktorupplagda stenhögar, stenvallar, block. Stängd sidogren.

Totalt återutsatt stenmaterial; Längd: 540 m. Bredd: 3 m. Höjd: 1 m. Volym: 1620 m<sup>3</sup>

I mellandelen, 100 m, har större stenar satts ut och lekbottnar anlagts. Sidogren öppnad.

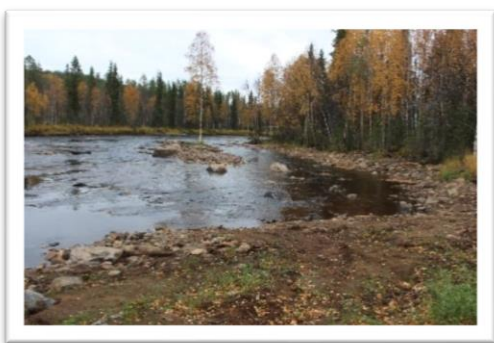
Efter. Foto ned mot forsen

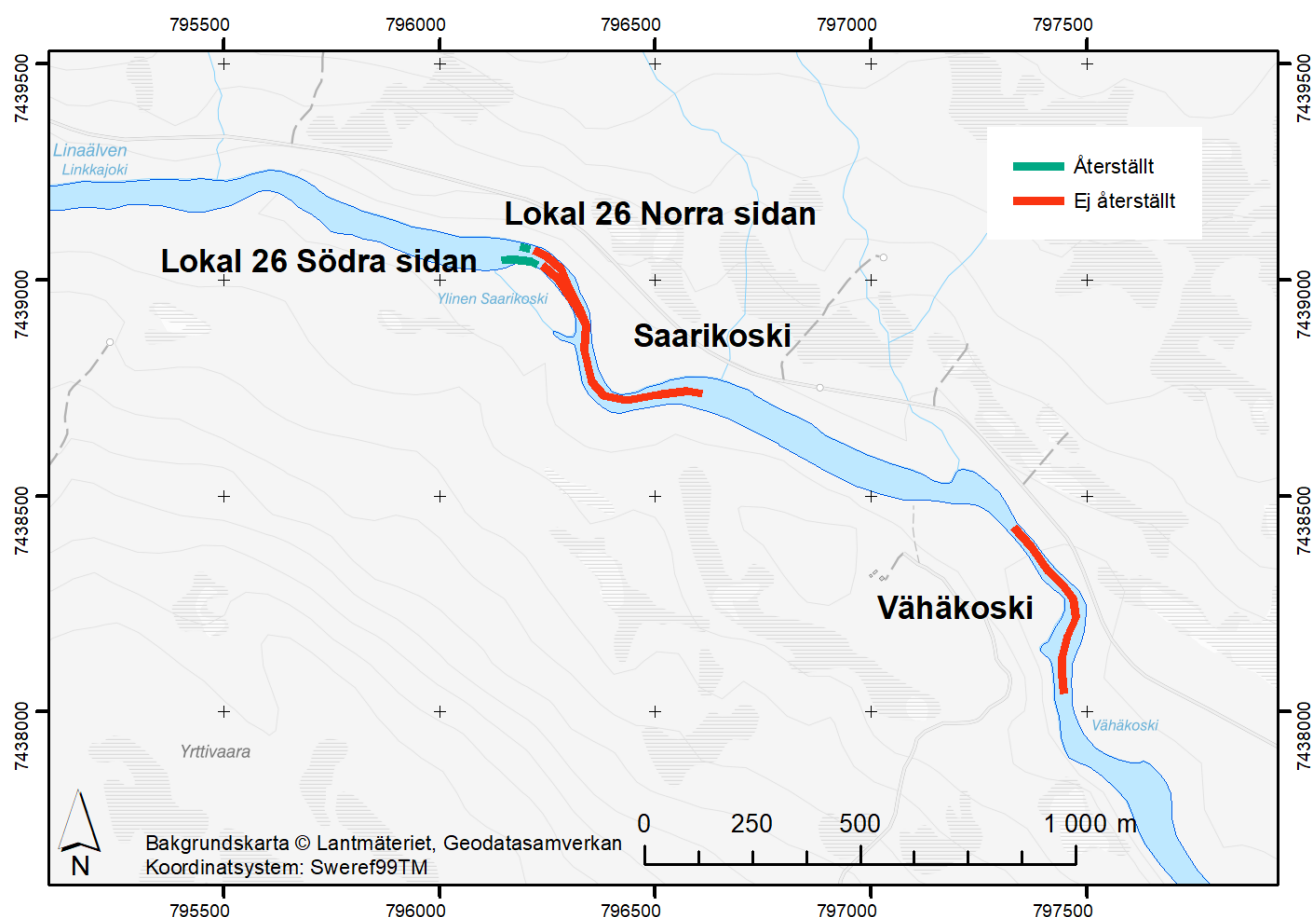
## Karta för lokal 26, Sarenpääkoski och Vähäkoski

Konstruktion: Bandtraktorupplagda stenhögar, block.

Totalt återutsatt stenmaterial; Längd: 30 m. Bredd: 3 m. Höjd: 1,5 m. Volym: 13,5 m<sup>3</sup>

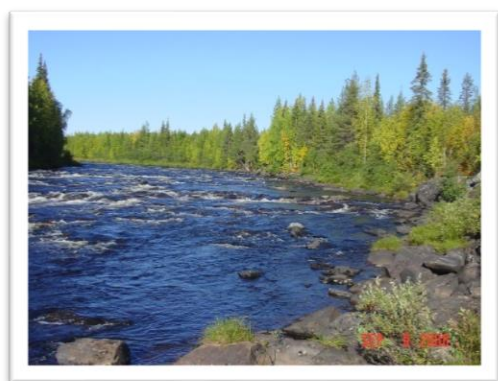
Foto på lokalens vatten- och strandmiljö.

P.G.A. stor fallhöjd och mycket hållar återställdes bara forsackens första 90 m på södra sidan och ca 30 m på norra sidan. Resterande del av Saarikoski är ej återställt på grund av farlig arbetsmiljö med hållar, stor fallhöjd och en del sprängsten.

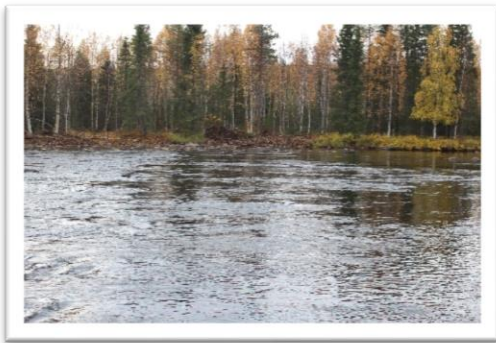
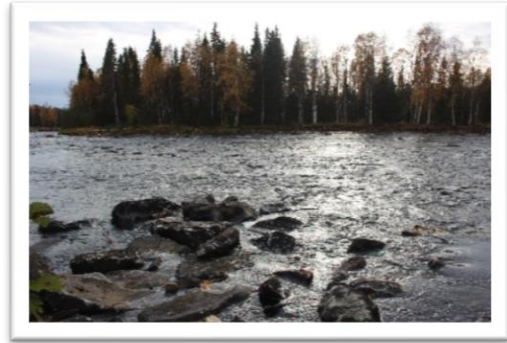
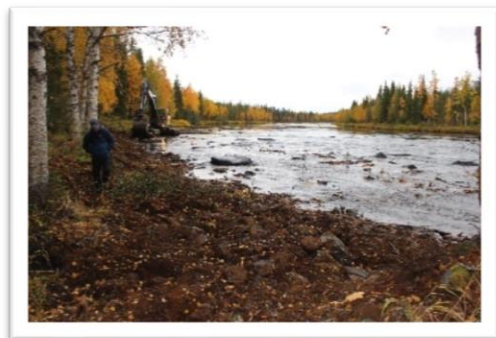
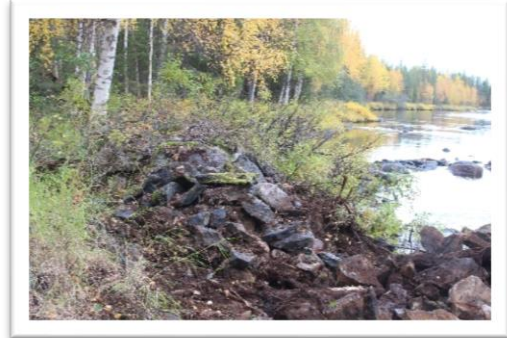
Foto före och efter åtgärd

Konstruktion: Bandtraktorupplagda stenhögar, stenvall, block. En till största del raserad enkel tråkista vid sidovattendraget Saarenojas inlopp på södra sidan.

Totalt återutsatt stenmaterial; Längd: 90 m. Bredd: 4 m. Höjd: 1 m. Volym: 360 m<sup>3</sup>

Återställd längd i vattendraget: 90 m (södra sidan) + 30 m (norra sidan).

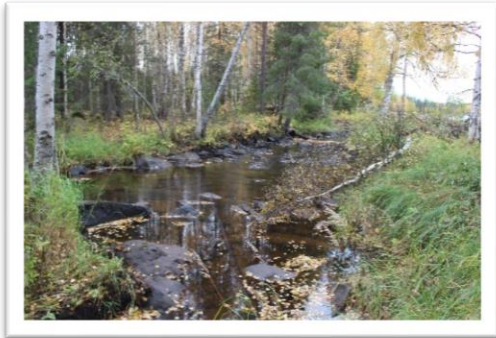
Saarenoja, viktigt sidovattendrag, som öppnats och återfått sitt vatten.

Delvis igenstängt sidovattendrag (Saarenoja) som öppnats och återfått sitt vatten.

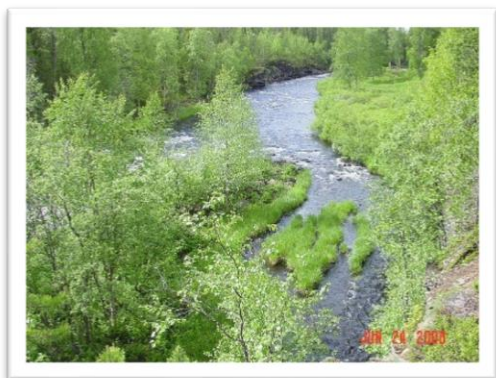
## Foto

Mindre mängd stenmaterial på utsidan av ön mot huvudfåran som eventuellt hade kunnat tas ut för hand i vattendraget. Ger för lite positiv biologisk effekt för att åtgärdas.

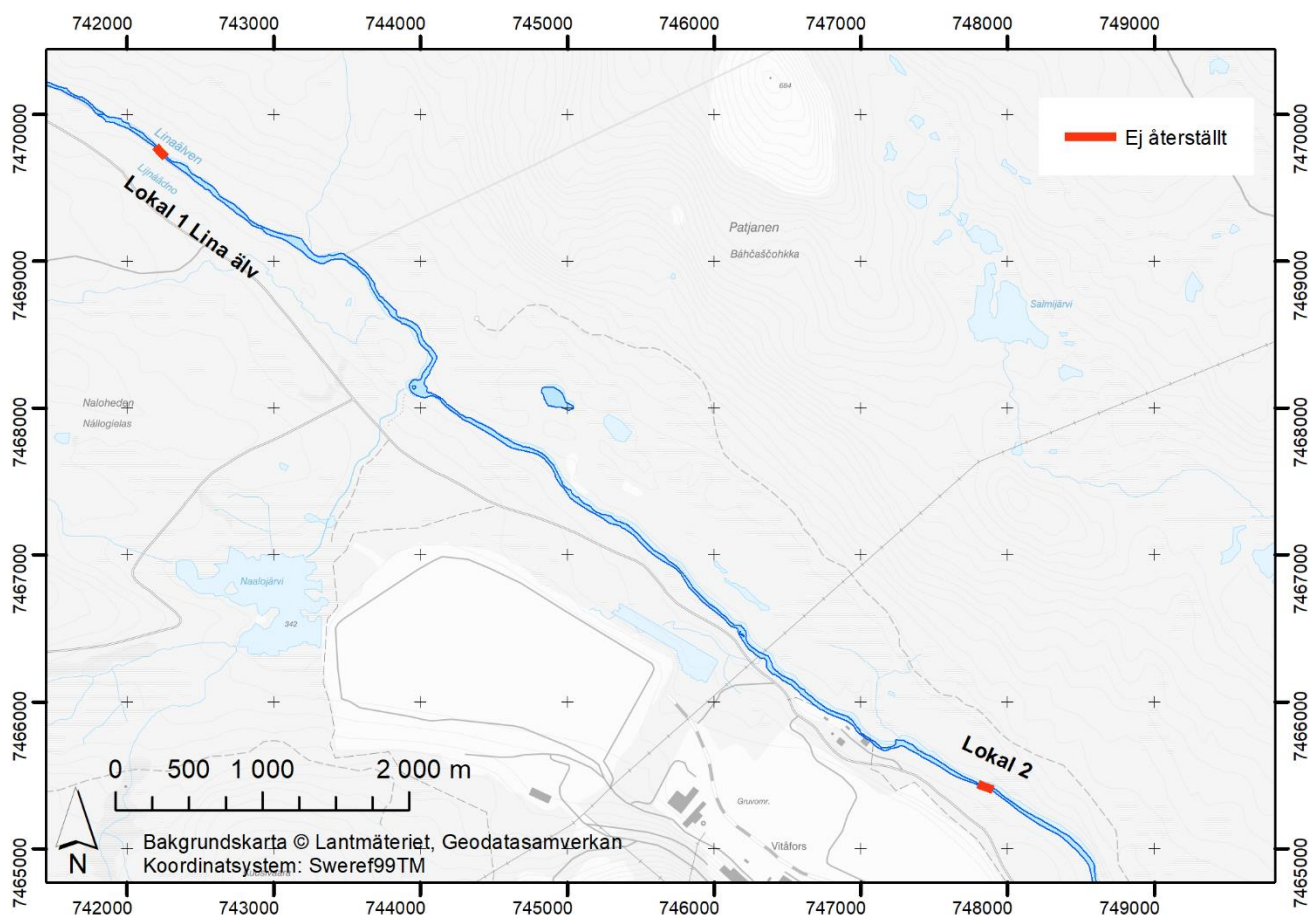
## Karta för lokal 1 och 2

Konstruktion: Bandtraktorupplagda stenhögar, liten stenvall.

Totalt stenmaterial; Längd: 92 m. Bredd: 2 m. Höjd: 0,5 m. Volym: 92 m<sup>3</sup>.

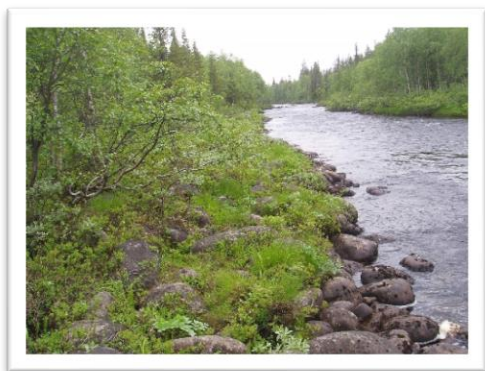
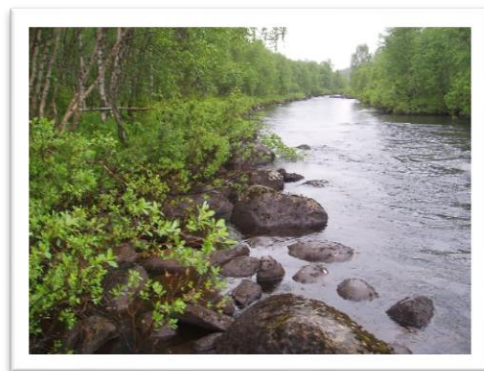
### Lokal 2

Konstruktion: Bandtraktorupplagda stenhögar, liten stenvall.

Totalt stenmaterial; Längd: 108 m. Bredd: 1 m. Höjd: 0,5 m. Volym: 54 m<sup>3</sup>

Fuktigt rikt växtområde som har högre bevarandevärden än att restaureras efter flottningen. Lokalen är tillräckligt bra biologiskt. Lokalen verkar ha en del årliga isrensade strandpartier.

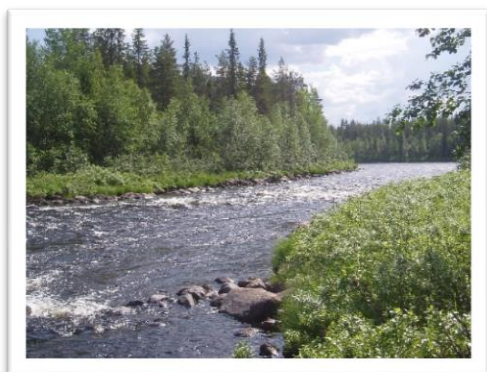
### Autiokoski, Dokkas

Konstruktion: Spridda mindre stensamlingar.

En åtgärd ger för lite positiv biologisk effekt för att utföras.

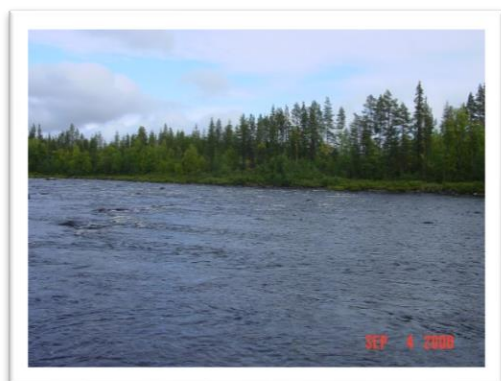
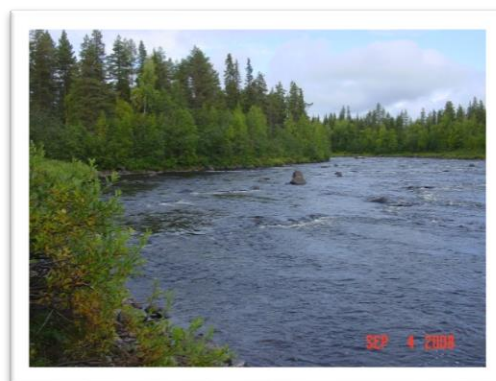
### Ala-Pitkäkoski, Dokkas

Konstruktion: Utspridda stensamlingar. Lite material.

Tidigare bra återställd under 70-talets restaureringar.

Ger för lite positiv biologisk effekt för att åtgärda med den lilla mängd stenmaterial som finns längs med forsdelen.

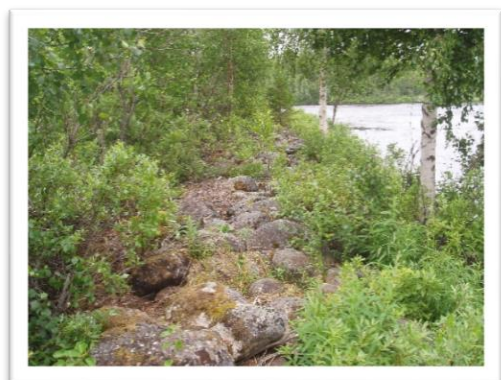
### Myllykoski, Sammakko

Konstruktion: Bandtraktoruppkörd stenvall, stensamlingar.

En återställning skulle medföra stor skada på uppväxande och fullvuxen skog strax nedströms och bakom stenvallen med efterföljande ersättningskrav. Platsen är en utmärkt fiskeplats som den är.

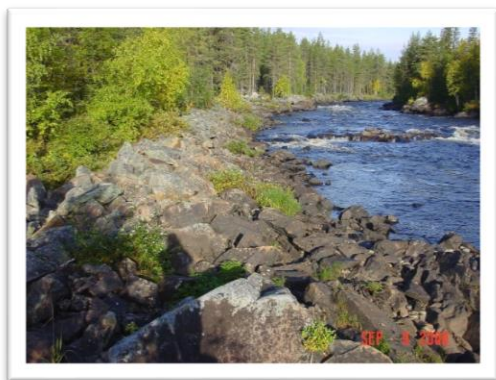
### Sarenpäänkoski, Yrttivaara

Konstruktion: Bandtraktorupplagd stenvall av sprängstenar samt hällområde. Hög vattenhastighet. Ingen säker arbetsmiljö.

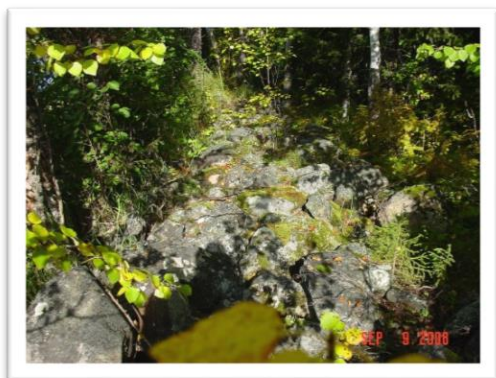
Konstruktion: Bandtraktorupplagda stenvallar, stenhögar, block.

Stenarm, ledare

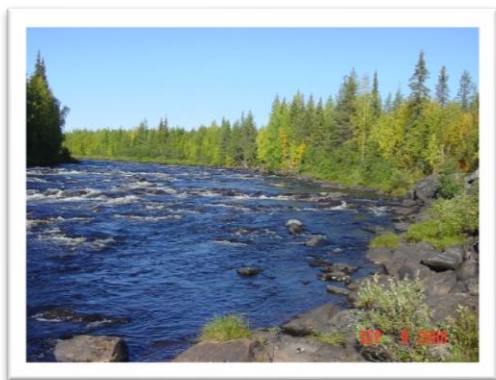
### Saarikoski, del av lokal 26, Yrttivaara

Konstruktion: Bandtraktoruppkörd stenvallar, stensamlingar/stenhögar.

En mycket svår fors att kunna återställa. Den har en stor fallhöjd, vissa djupa partier och mycket hållpartier. Ingen säker arbetsmiljö.

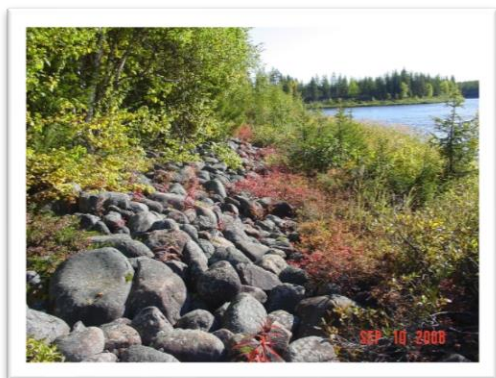
### Vähäkoski, Yrttivaara

Konstruktion: Bandtraktoruppkörd liten mindre stenvall och enstaka stenar.

För lite stenmaterial för att kunna få en positiv biologisk effekt av en åtgärd. Vattenmiljön är mångformig och är dessutom en bra fiskeplats i nuvarande utseende.

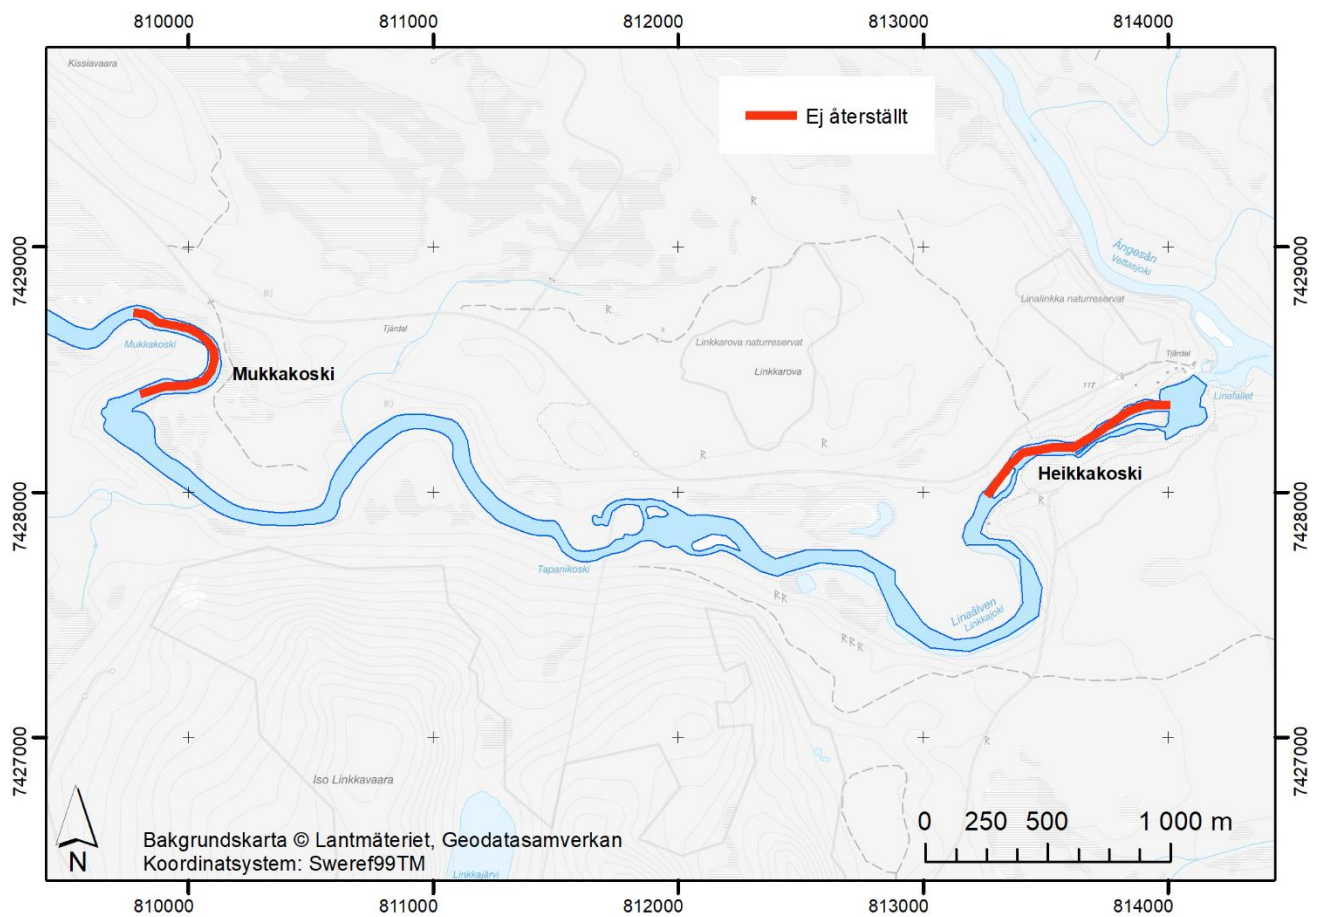
## Karta för lokal Mukkakoski och Heikkakoski

Konstruktioner: Glacismur, betongmur, enkla och dubbla stenkistor, stenvallar, stensamlingar.

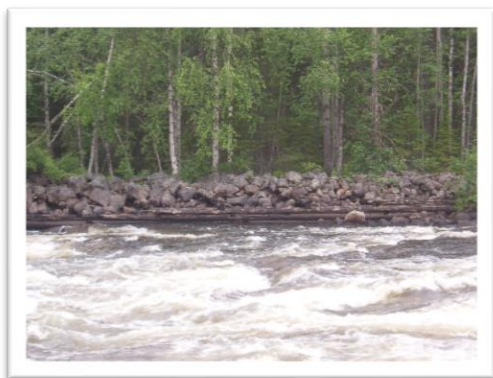
Dubbel tråkista, stenvall

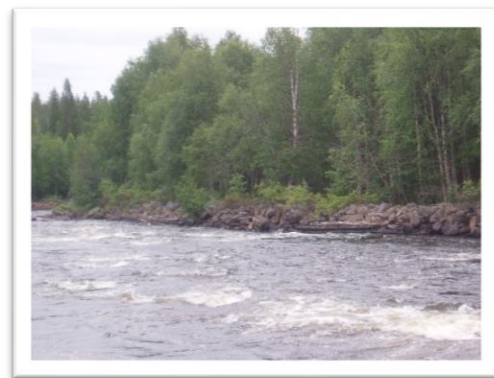
Dubbel tråkista, stenvall

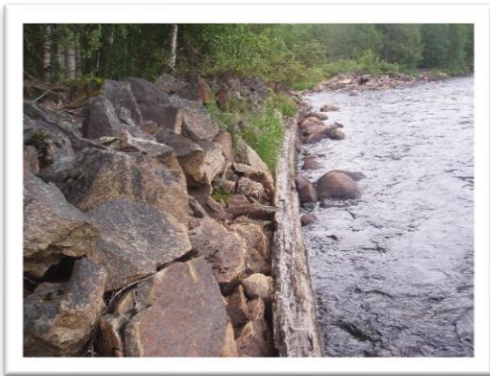
Enkel tråkista, stenvall

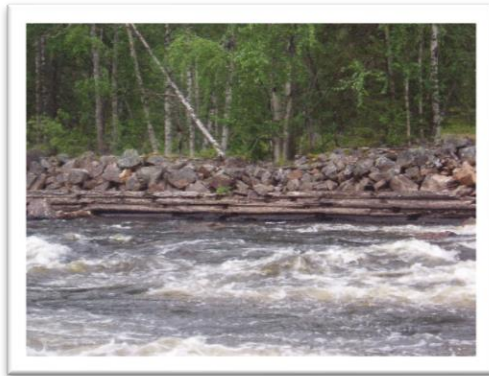
Dubbel tråkista, stenvall

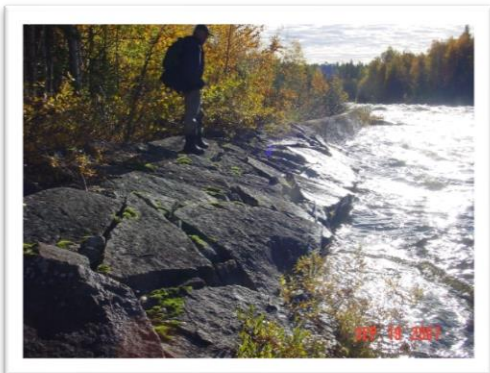
Stenarm, ledare. Längst ut av betong

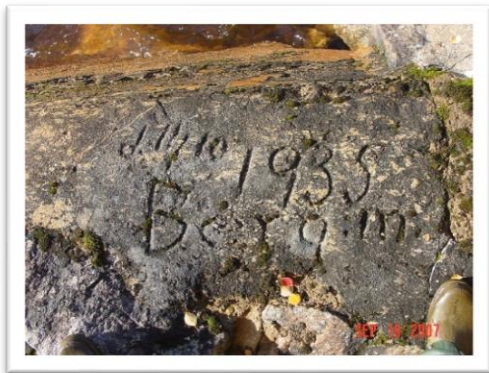
Inskription på betongmuren av bergmästaren 1935

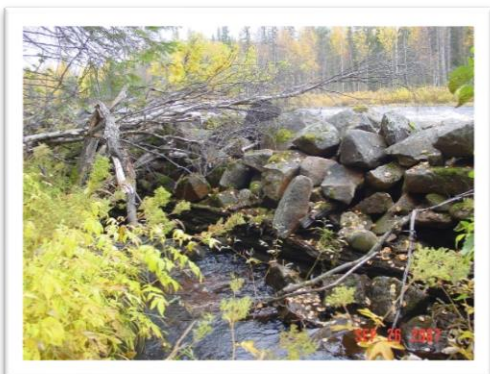
Dubbel tråkista med visst vattengenomsläpp

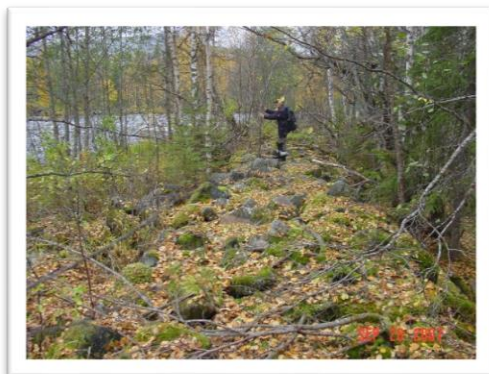
Glacismur

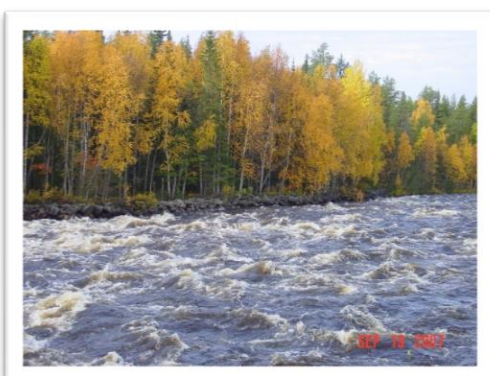
Stor fallhöjd med hård vattenhastighet.

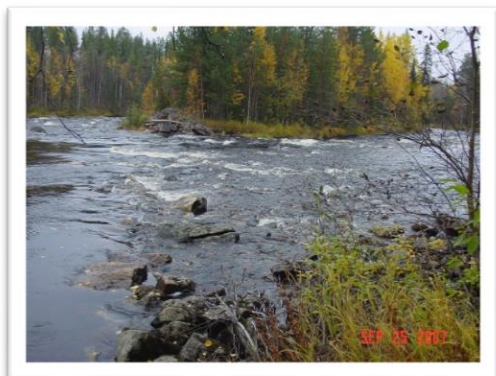
Har återställts till en del under 70-talet då sidogrenar har öppnats, men huvudfåran har ej åtgärdats.

Öppnat sidoflöde till huvudälven

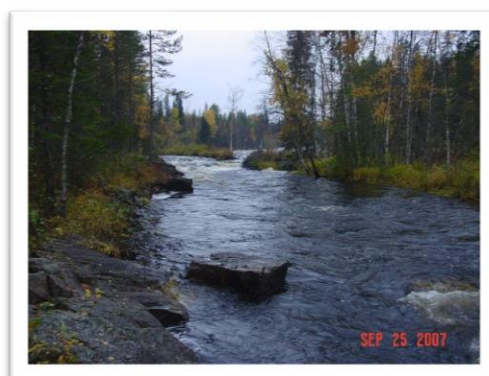
Öppnat sidoflöde till huvudälven

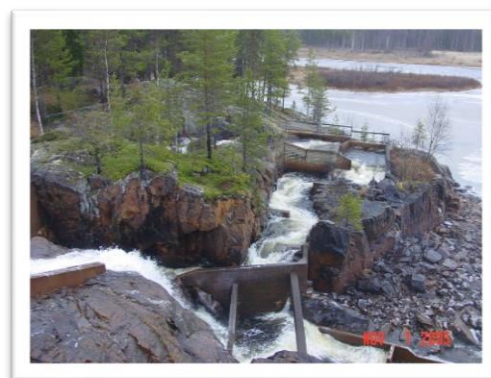
Fiskvandringssvägen från Ängesån upp till Linaälv vid Linafallet

1958 invigdes den första versionen av fiskvandringssvägen. Med åren har den uppdaterats några gånger och senast 2019 och då i Länsstyrelsen i Norrbottens regi.
